1971-04-09

Alles 5. Sohle.

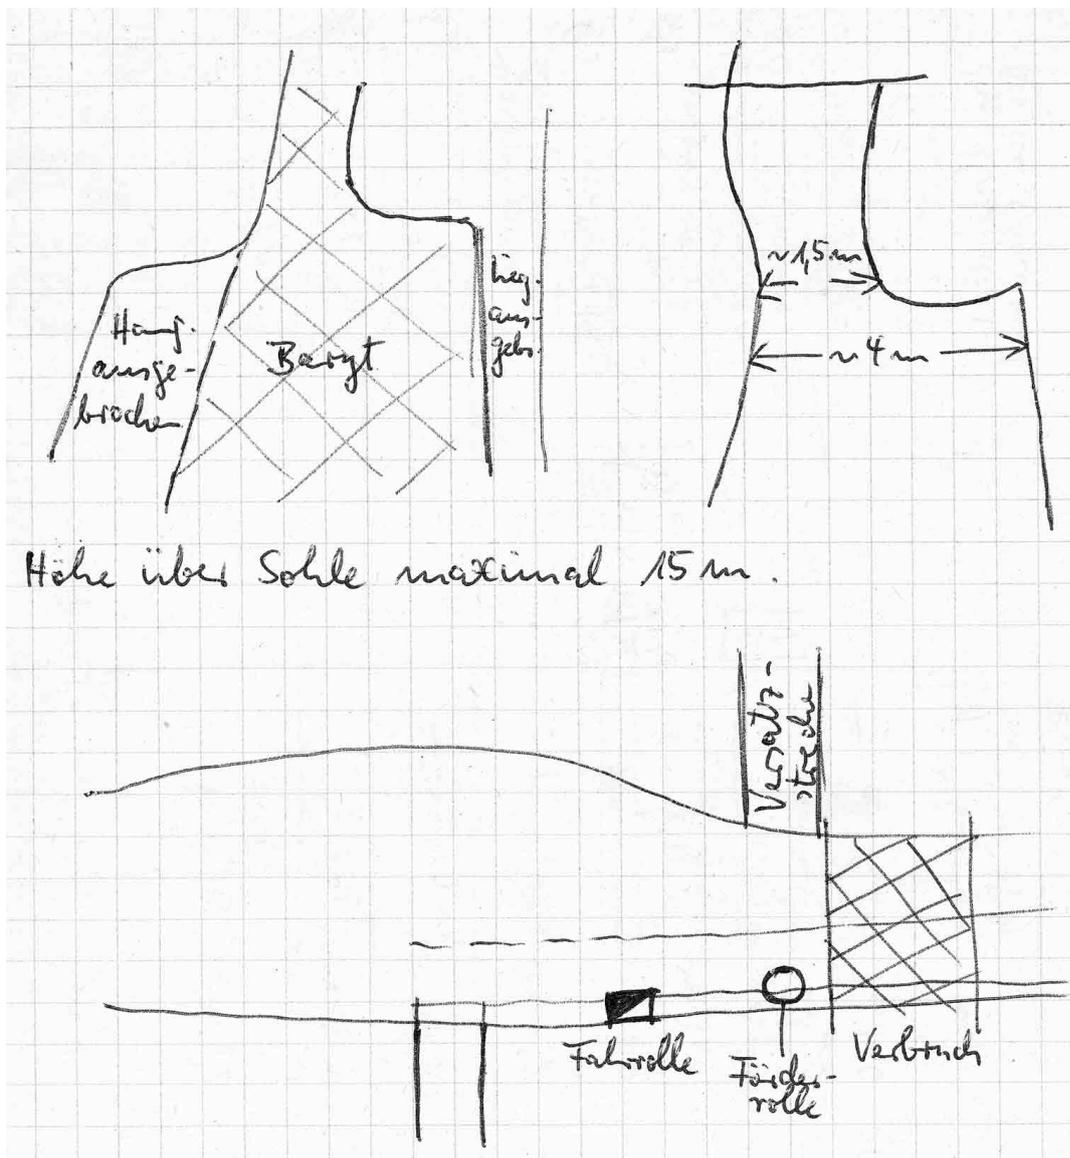
[Bild 009]

In einer Versatzstrecke zeigte sich das folgende Profil (Höhe über 5. Sohle wahrscheinlich etwa 25 m).

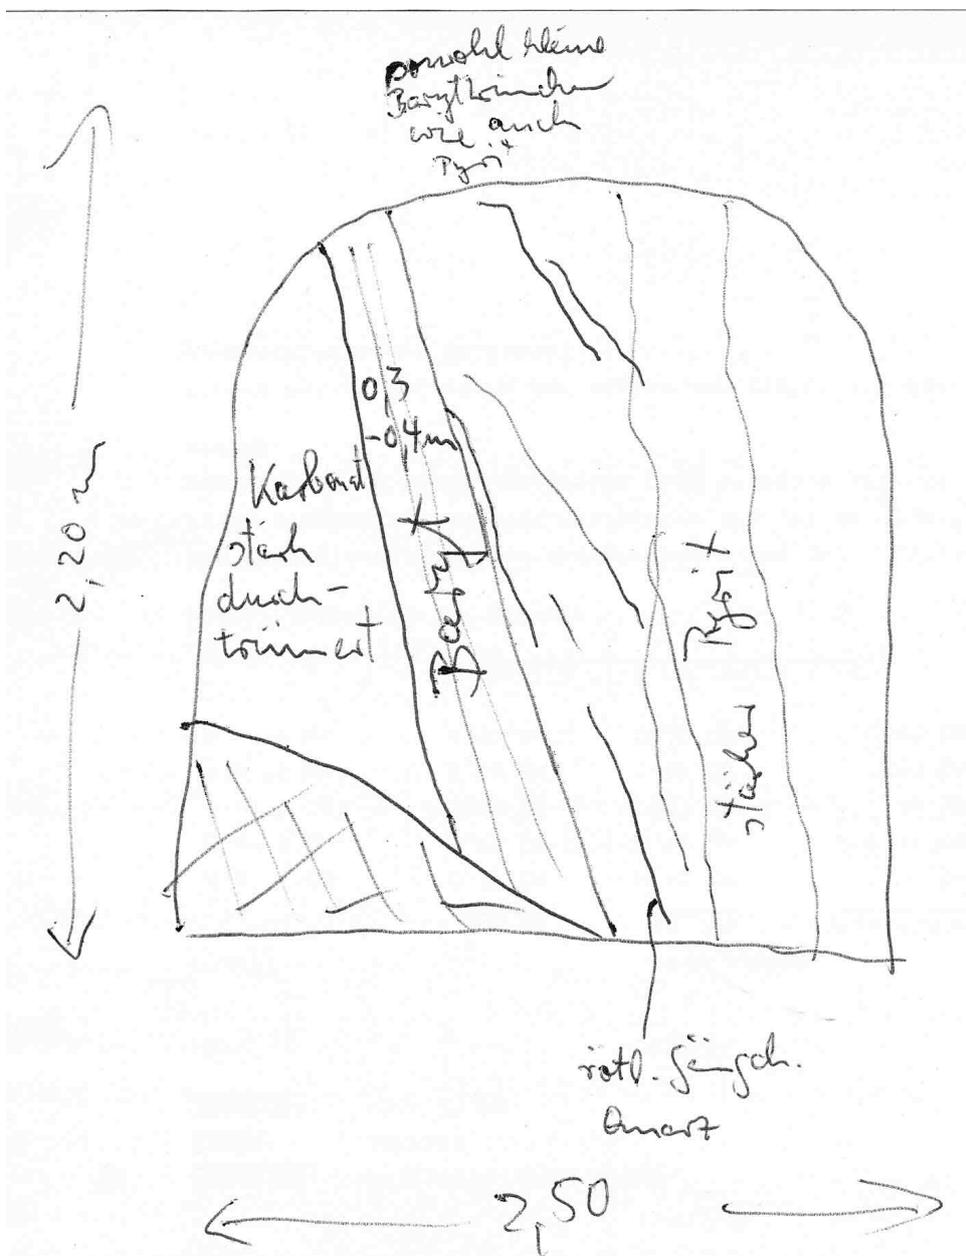
[Bild 012]

Ortsstoß mittlere Teilsohle kurz nach Anfahren des Baryts.

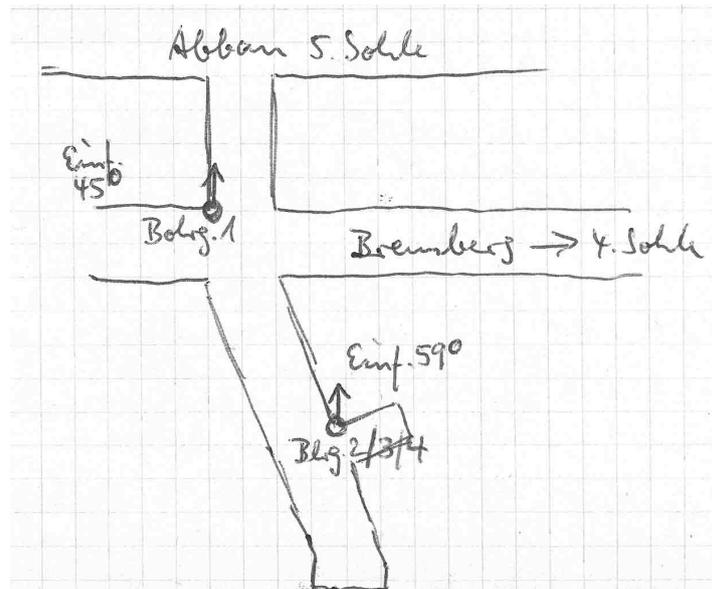
[Bild 013]

Bohrung 1

Sollte bei Horizontalentfernung von 10 m die Spatgrenze erreichen. Hat diese bereits bei 12 m Länge der Bohrung erreicht. Durchbohrt wurden 14 m.

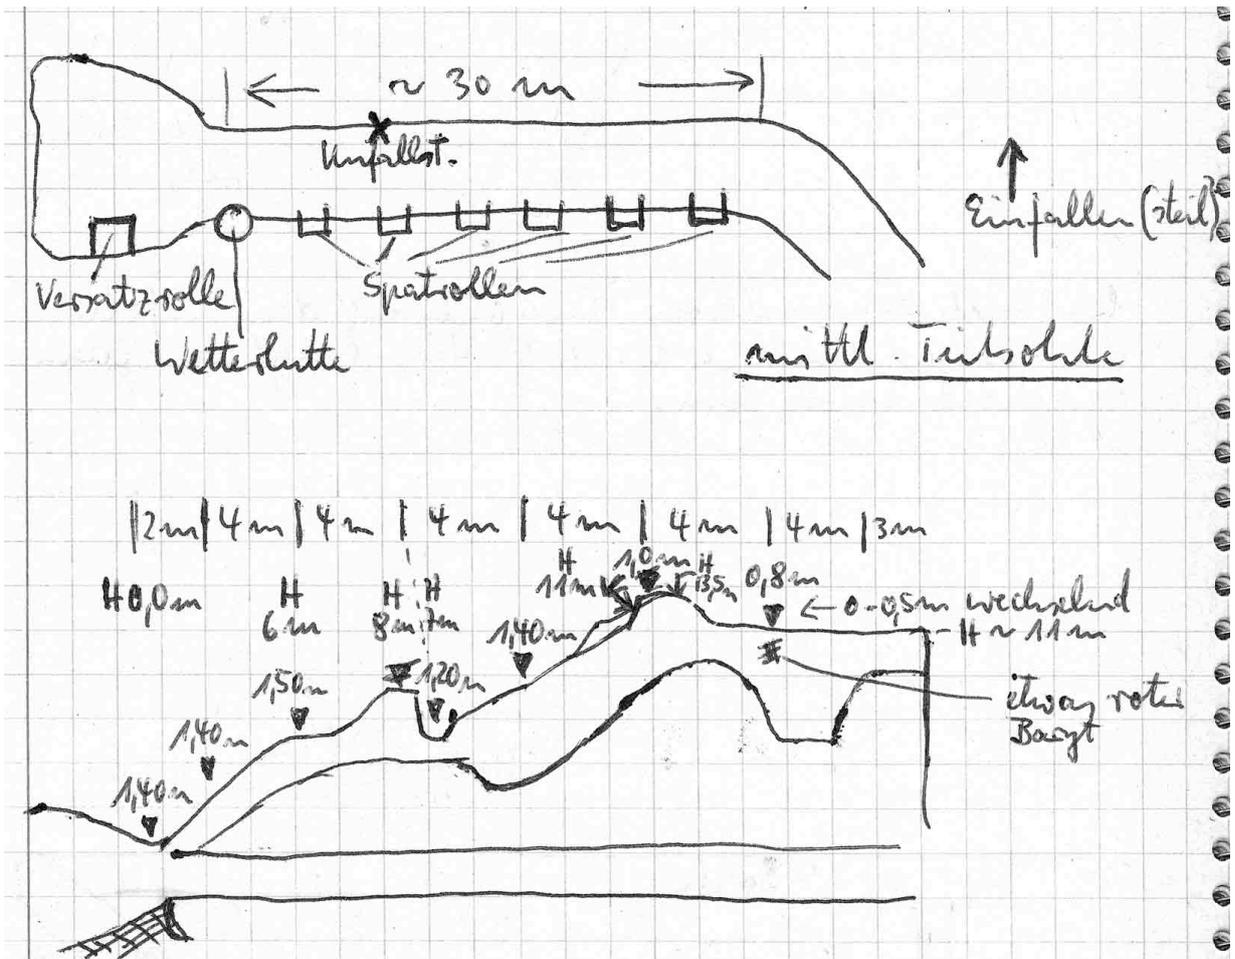
[Bild 016]

Mächtigkeiten über der mittleren Teilsohle, Höhen in m über der Firste (diese 2,8-3 m über Sohle).

Das Einfallen ist in diesem Abbau recht gleichmäßig und deutlich gegen N.

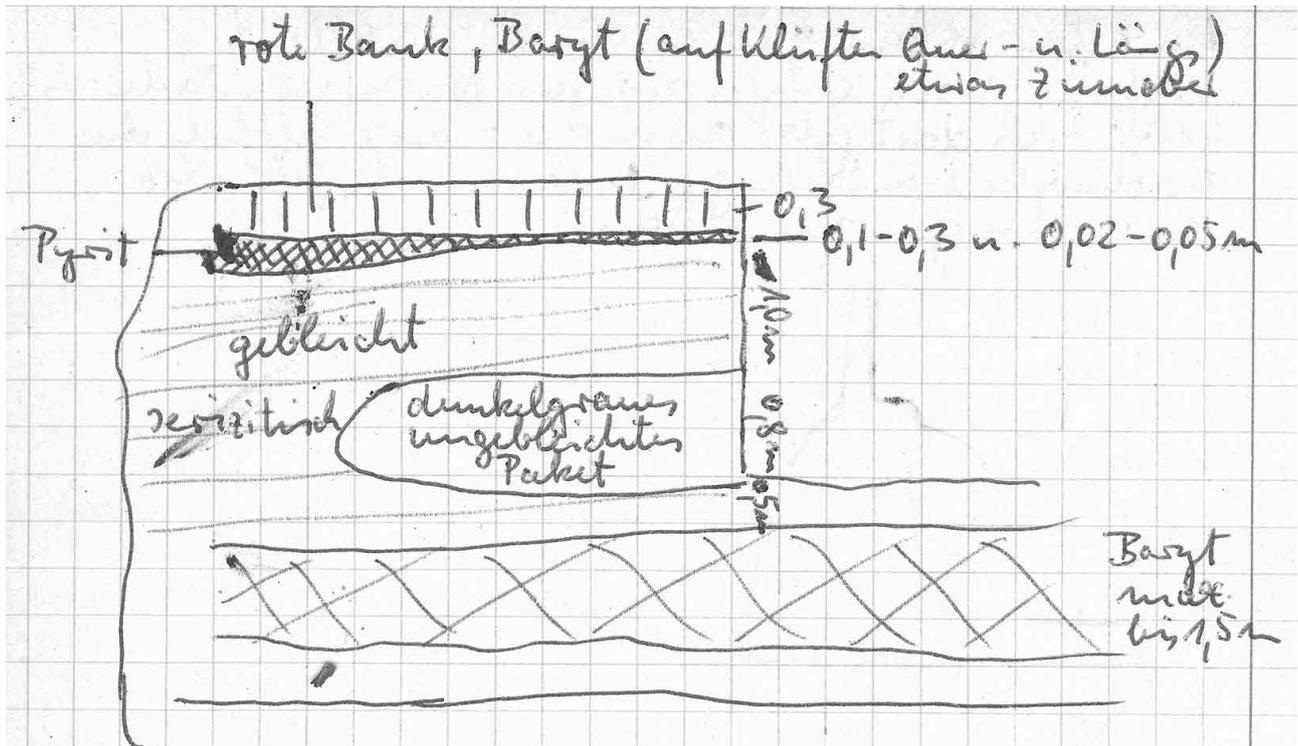
Bild in der Projektion im Verbundraum bei der ~~Verstärkung~~ Stützrolle in Höhe der mittleren Teilschle.

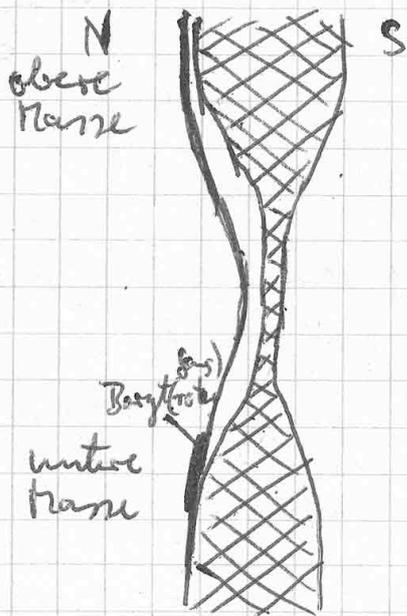
[Bild 017]

Genetisch etwa sehr schematisch

Die Pyritlage scharf sich nicht überall dem Schwespat an!
In der unteren Masse scharf sich ihm noch ein schmales Baryttrum an.

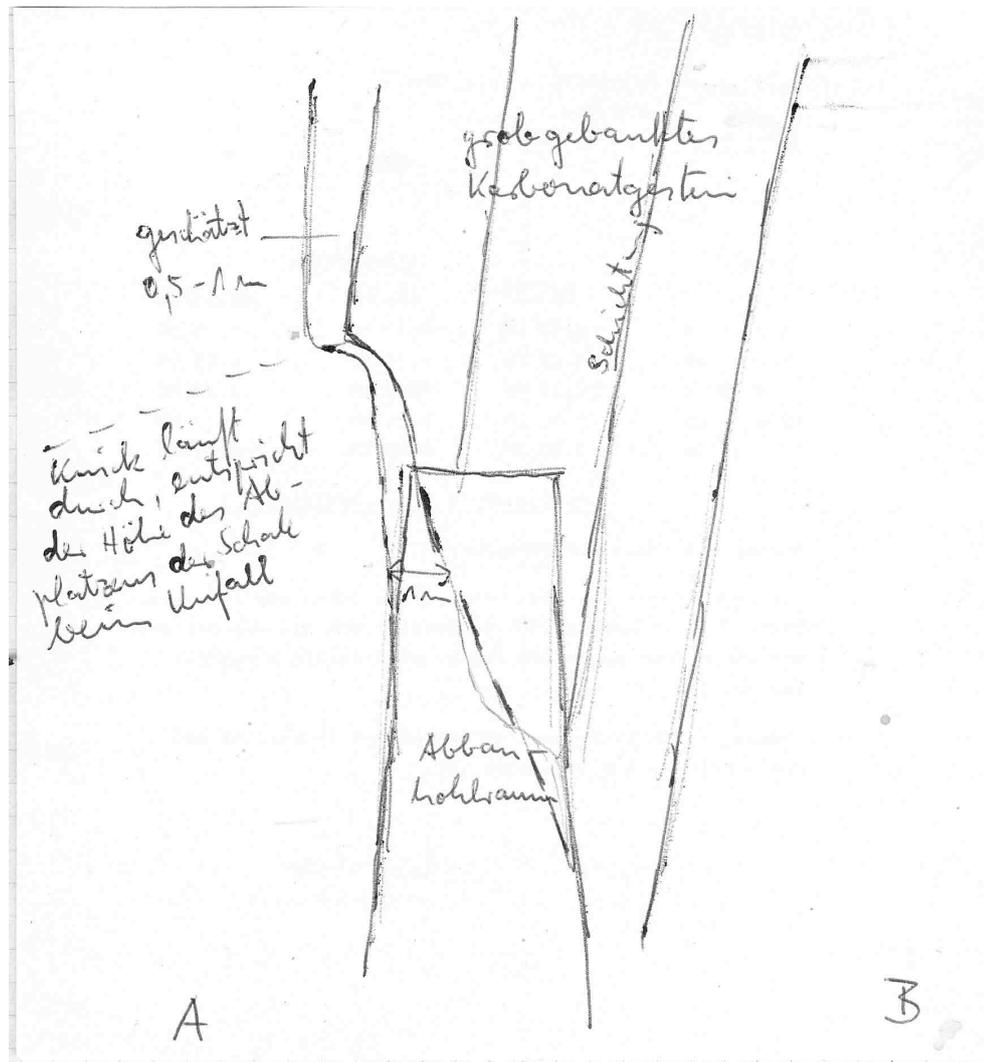
[Bild 022]

In Richtung E gesehen ergibt sich etwa folgendes Profil:

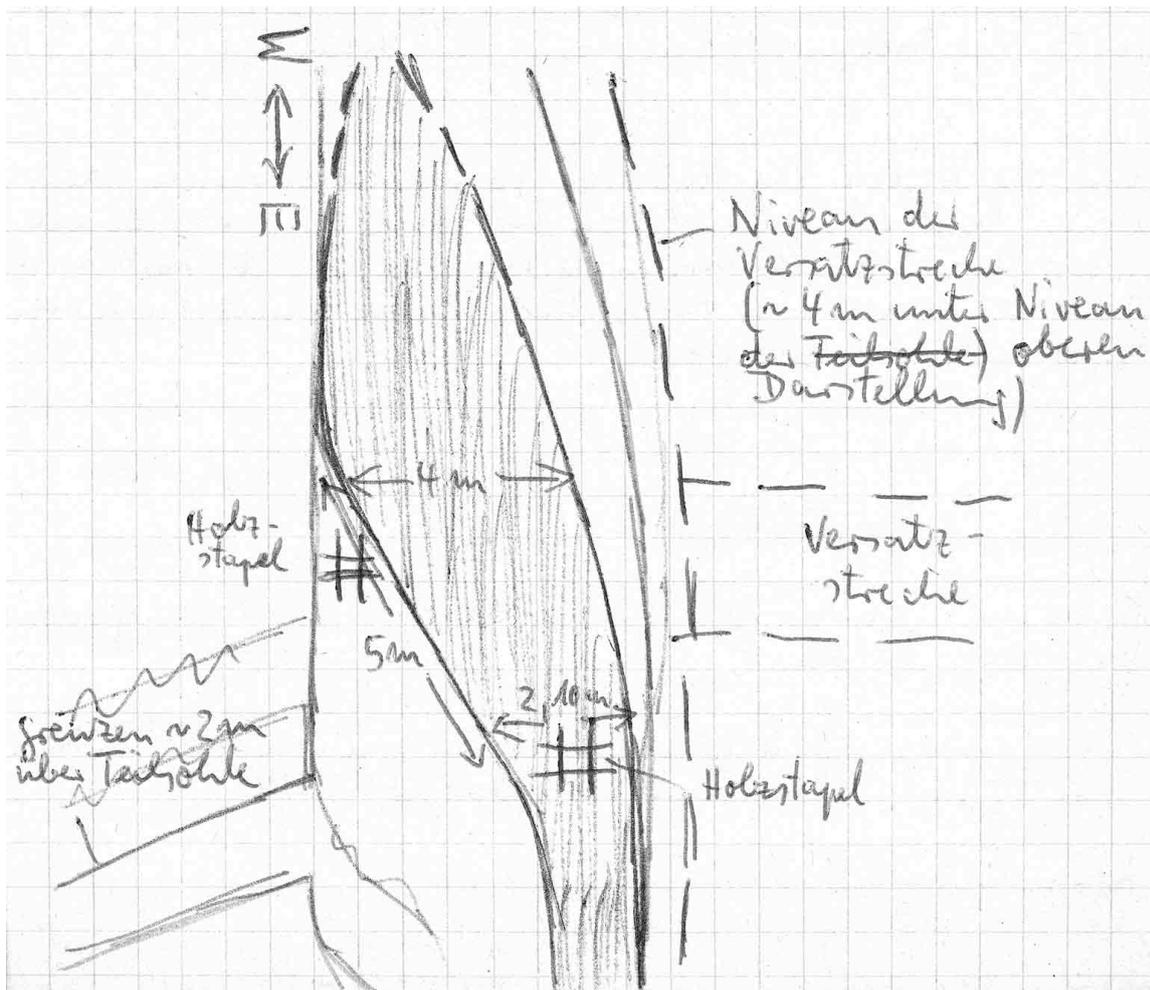
[Bild 023]

Im ehemaligen großen Abbauhohlraum immer noch Nachfall. Es liegt hier ganz sicher eine Verbiegung des Körpers (siehe Bild) vor.

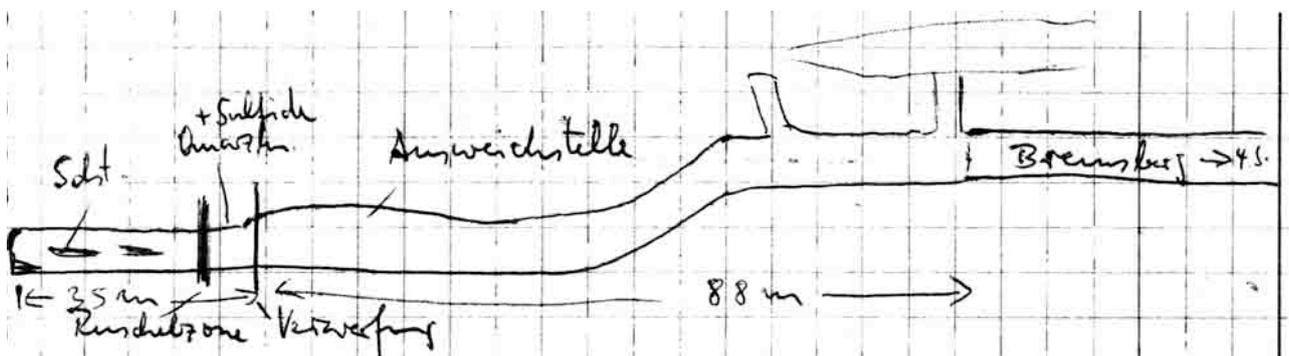
[Bild 026]

Die Hauptstrecke zum Bremsberg Richtung 6. Sohle ist fast völlig aufgefahren. Sie durchörtert die Störung, die etwas steiler steht als vermutet.

Die Verwerfung findet sich in einer Entfernung von 88 m vom Fußpunkt des Bremsberges zur 4. Sohle. Die Verwerfung selbst wird nun am Wechsel der Eigenschaften des Materials deutlich. Bis dorthin fährt die Strecke schön den Schichtflächen des Karbonatgesteins nach. Ab dort ist das Material anders klüftig.

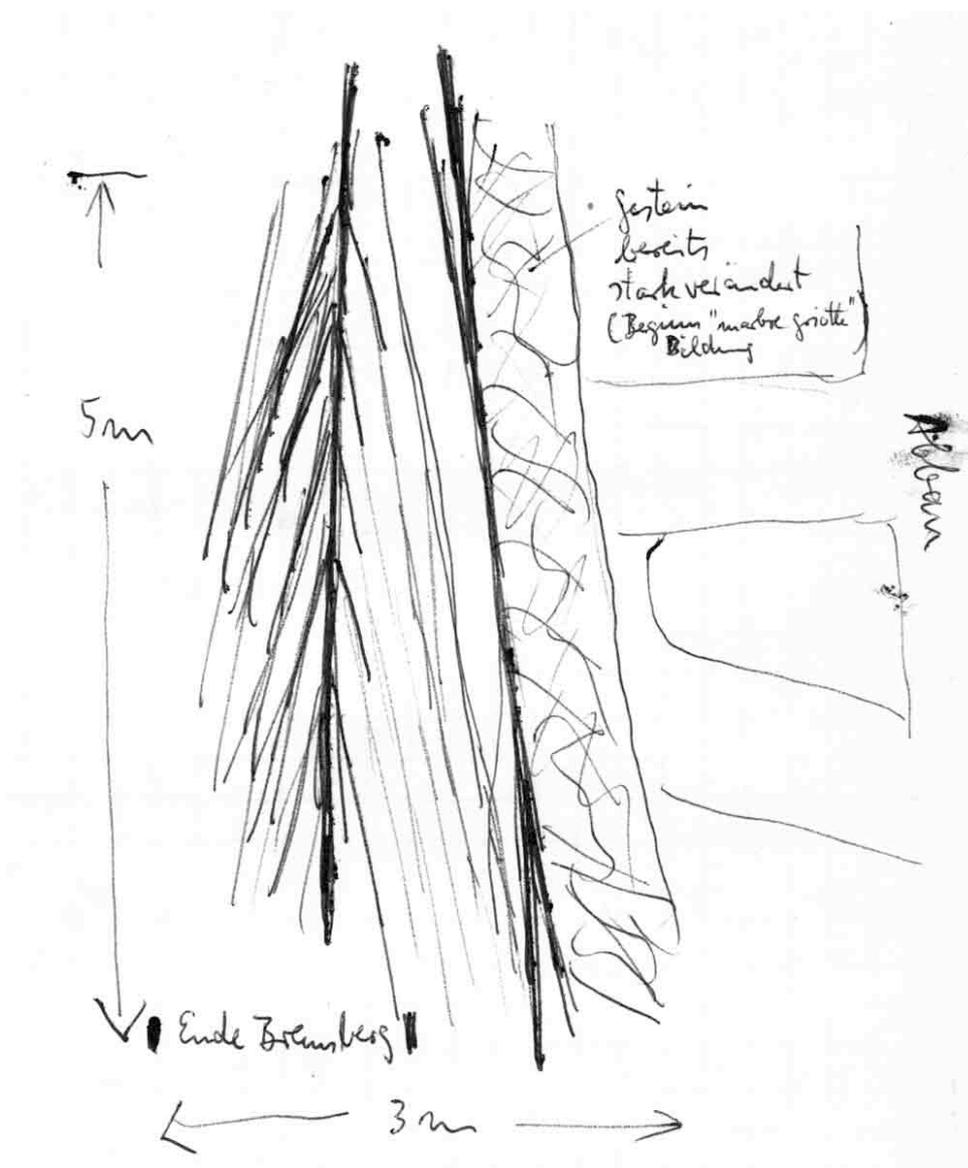
[Bild 029]

Deutliches Bild der Verschuppung im Kleinen am Fuß des Bremsberges auf der 5. Sohle.

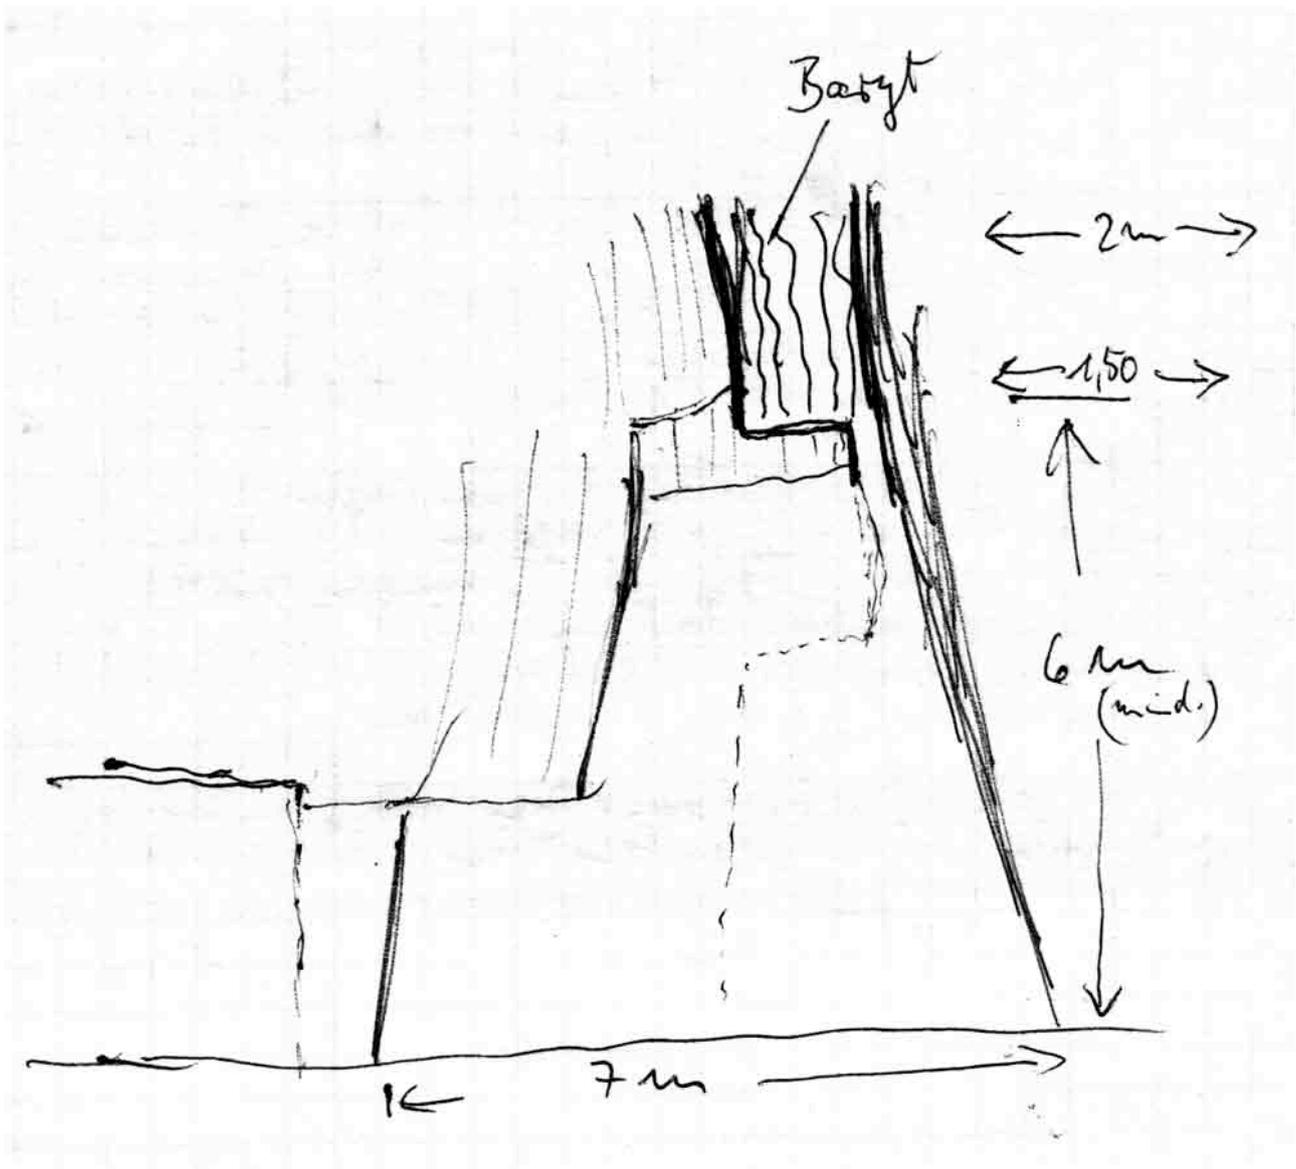
[Bild 030]

Dieser Schnitt im Abbau oberhalb der unteren Teilsohle sitzt an der gleichen Stelle wie der Schnitt vom 2.11.72. Genauso unvermittelt wie die Mächtigkeit reduziert wurde, steigt sie wieder an. Gegen E hin nimmt die Mächtigkeit in gleicher Höhe noch auf mindestens 2 m zu.
