**1975-01-05**

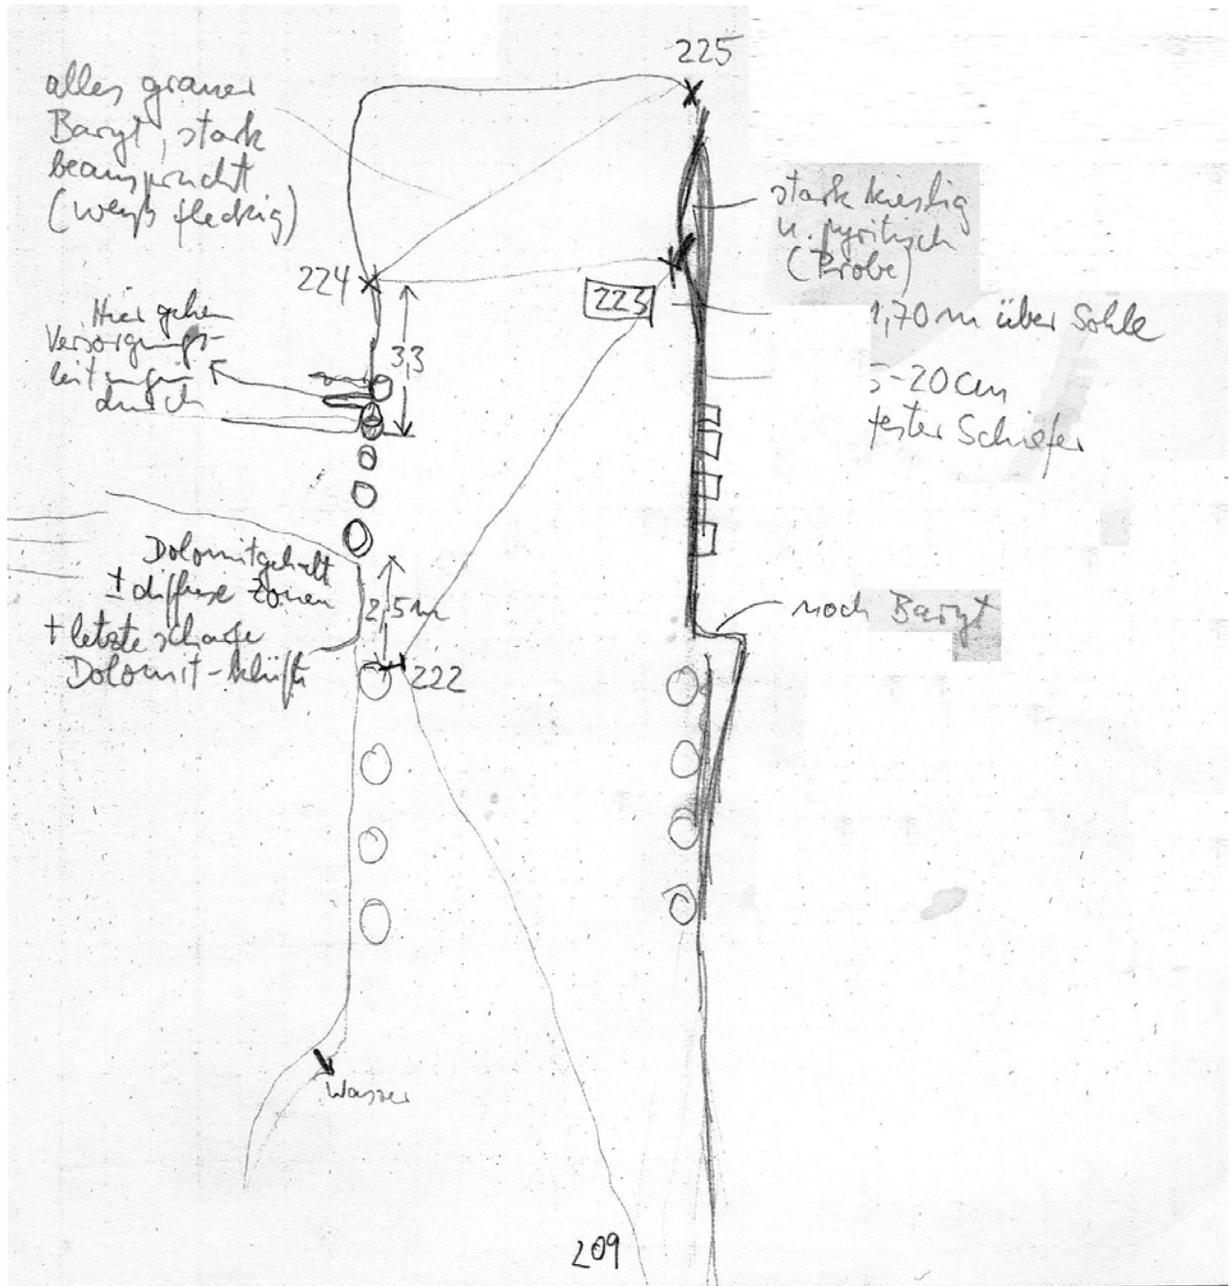
[Bild 92]

Auf der 2. Teilsohle war nur unwesentlich erweitert worden. Das Fahrüberhauen war durchschlägig geworden.

Auf der 1. Teilsohle war die Zone der ausgespülten Karstspalten überwunden. Aufriß der großen Spalte siehe Zeichnungen.

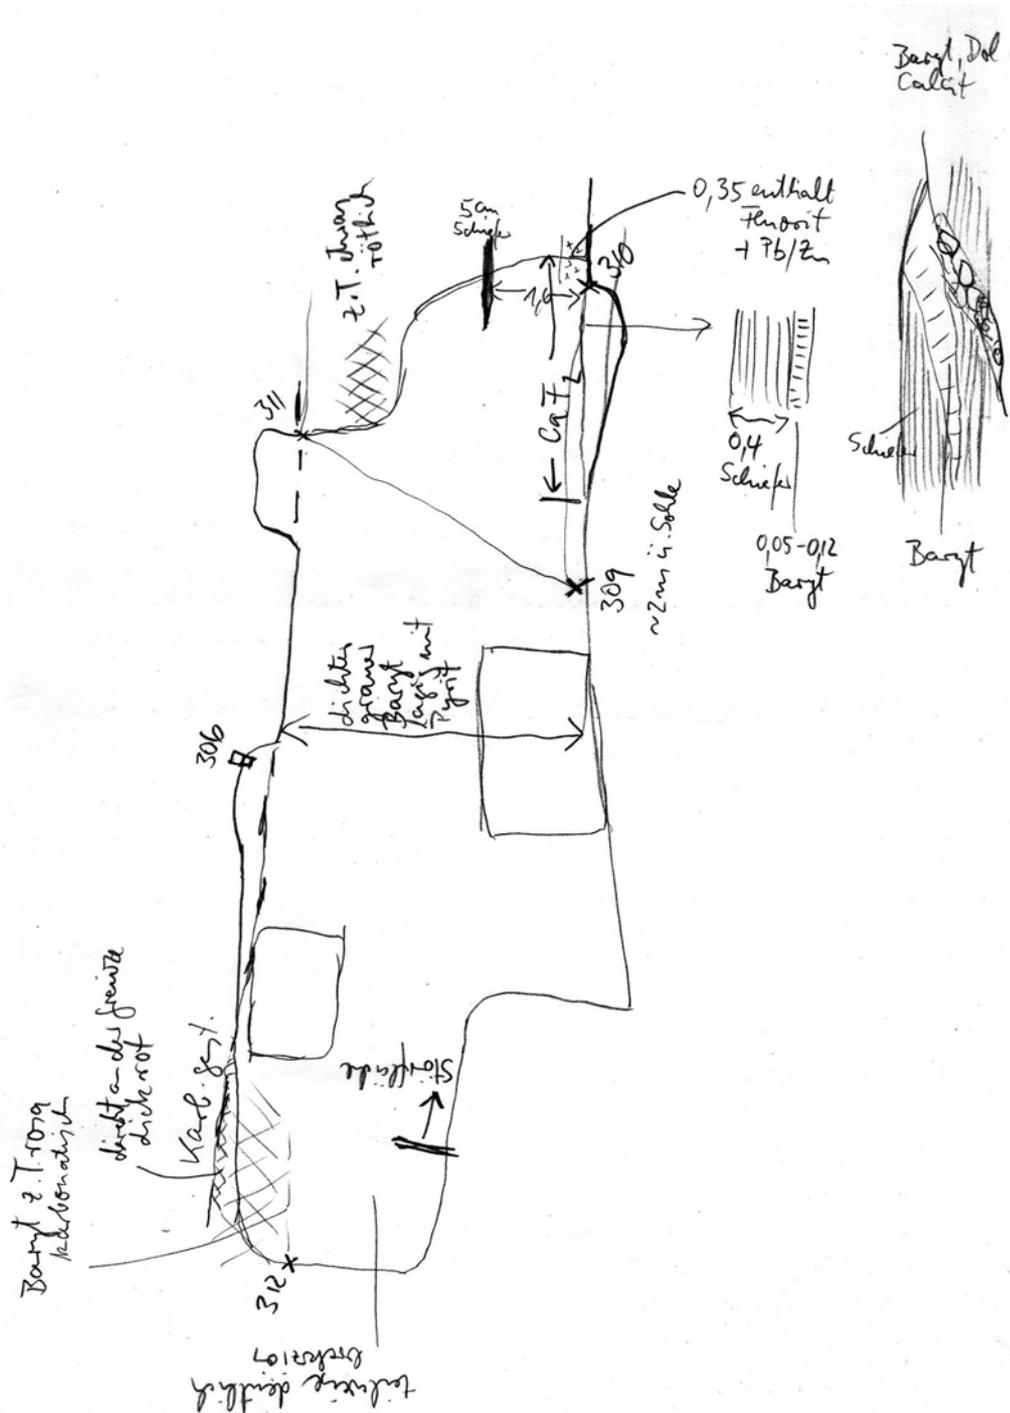
[Bild 98]

Die 2. Teilsohle ist etwas weiter aufgefahren. Bemerkenswert vor allem eine kräftige Flußspatführung, auch mit Pb/Zn-Erz am Liegenden. Darin rosa Dolomit, z.T. drusig.

Nach E hin ganz eindeutig Pyritklüfte, die senkrecht zur Schichtung verlaufen. Diese Klüfte sind häufig diffus, greifen also in das umgebende Gestein ein.

Die 3. Teilsohle ist angeschlsgen. Es wurde noch nicht aufgemessen.

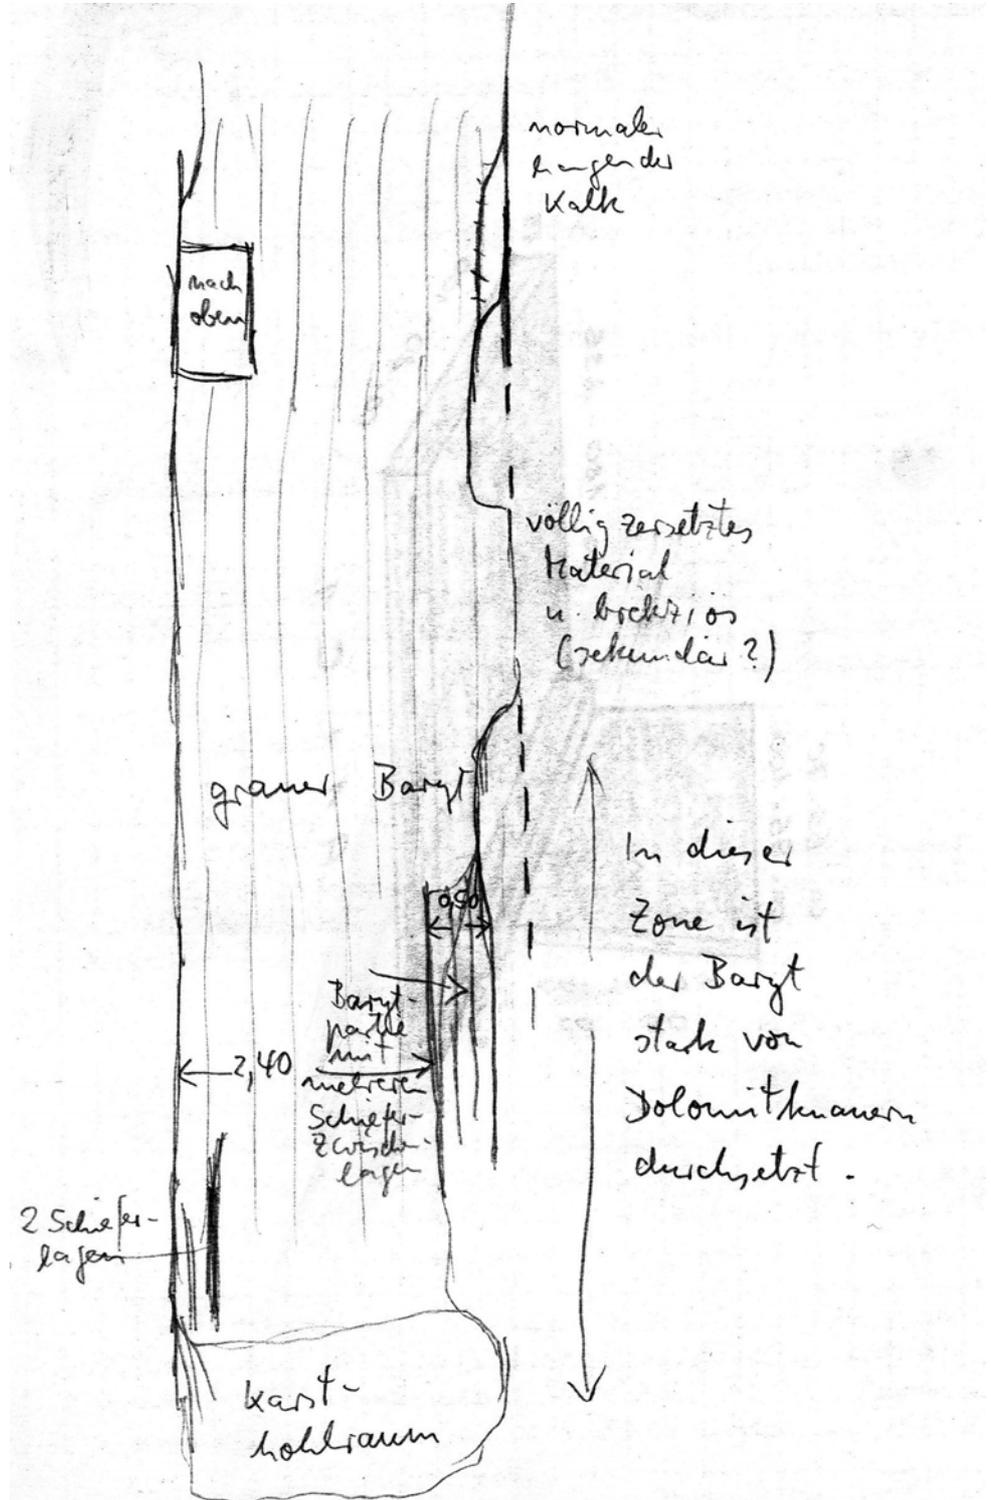
[Bild 99]

Auf der 6. Sohle war der eigentliche Abbau begonnen worden, bislang noch gering. 1. und 2. Teilsohle keine Änderung. 3. Teilsohle wie Zeichnungen umseitig. 4. Teilsohle begonnen.

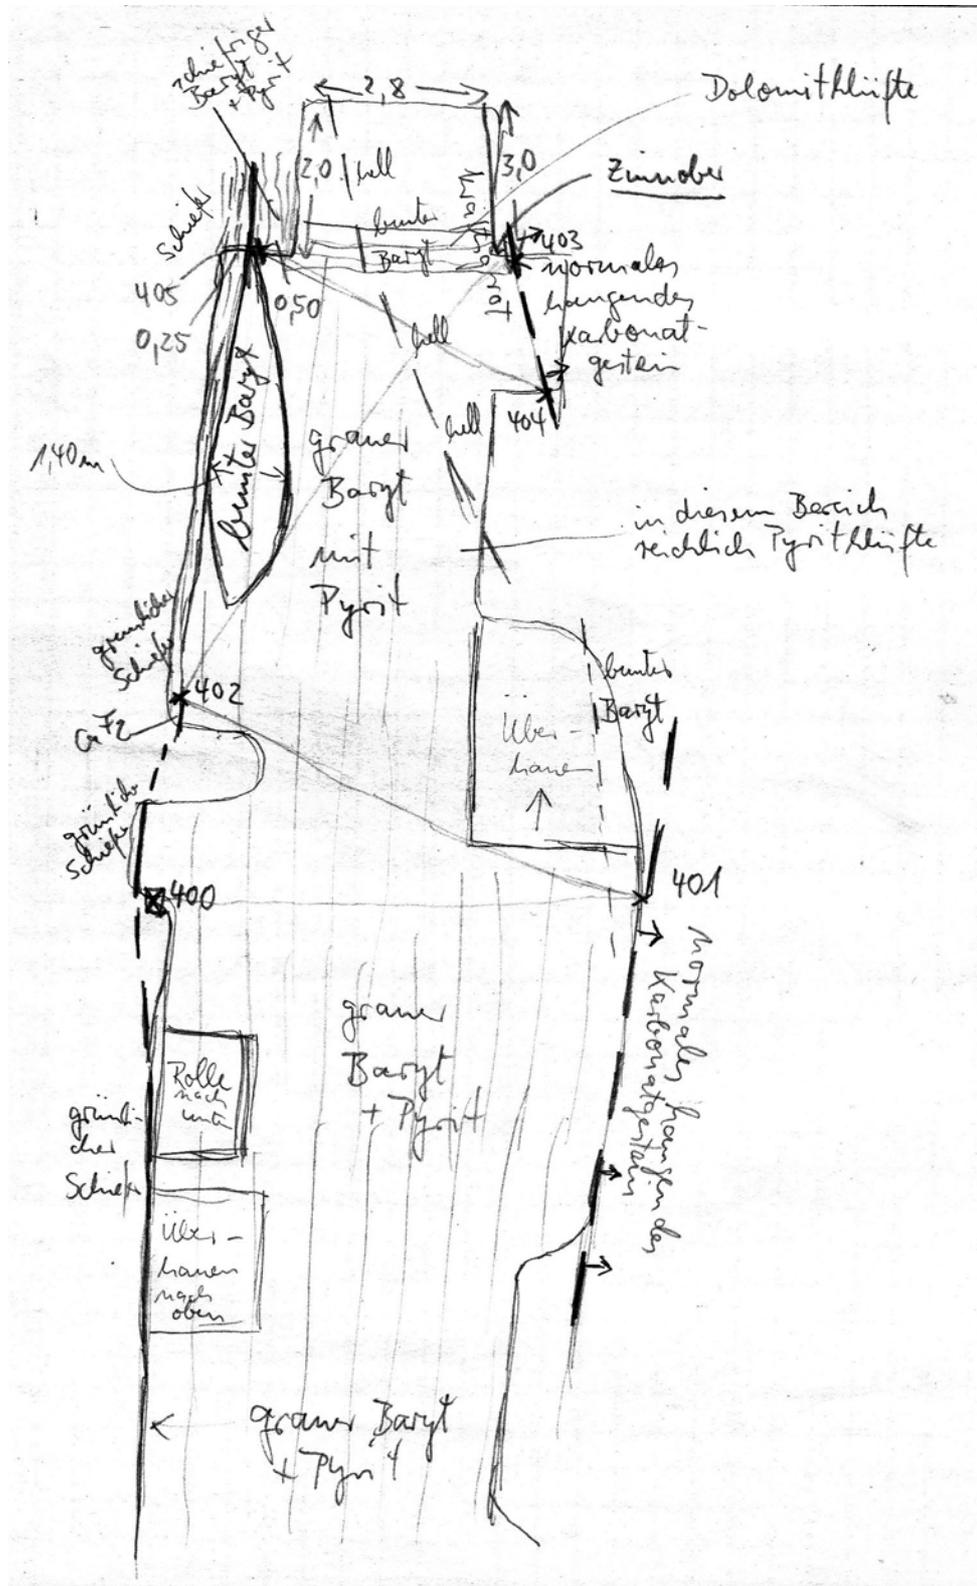
[Bild 100]

Bei Pkt. 403 der 3. Teilsohle ein relativ starker Zinnerfund. An der gleichen Stelle auch etwas Auslösung, die aber mit dem Zinner nichts zu tun hat und jünger ist.

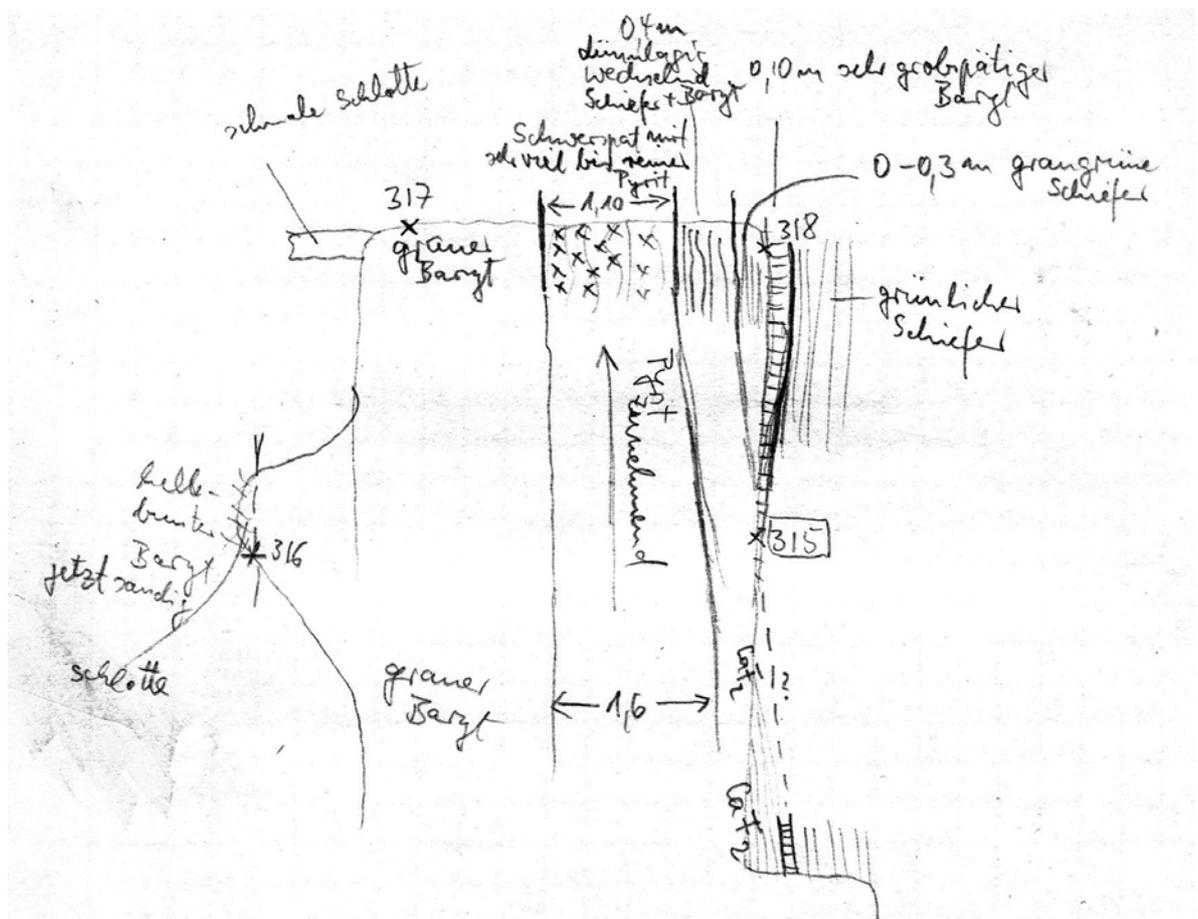
[Bild 101]

Auf der 4. Teilsohle Arbeit eingestellt. An Liegendgrenze Fluorit.

Auf der 3. Teilsohle war der obere Teil des Schlotenraumes angefahren. Es handelt sich um einen Hohlraum von 5 - 10 m Höhe über verstürzten Blöcken. Eine Fortsetzung nach oben ist nicht direkt zu erkennen. Der Abbau war hier eingestellt.

Auf der 2. Teilsohle etwas nach Osten, vor allem aber nach W aufgefahren.

Zwischen 1. Teilsohle und Grundsohle war der erste Durchbruch über die gesamte Breite angelegt und leergefördert.

Auf der Grundsohle war an der neuen Ladestelle ein Einbruch ins Hangende geschossen. Reich an Crinoidenstielgliedern.

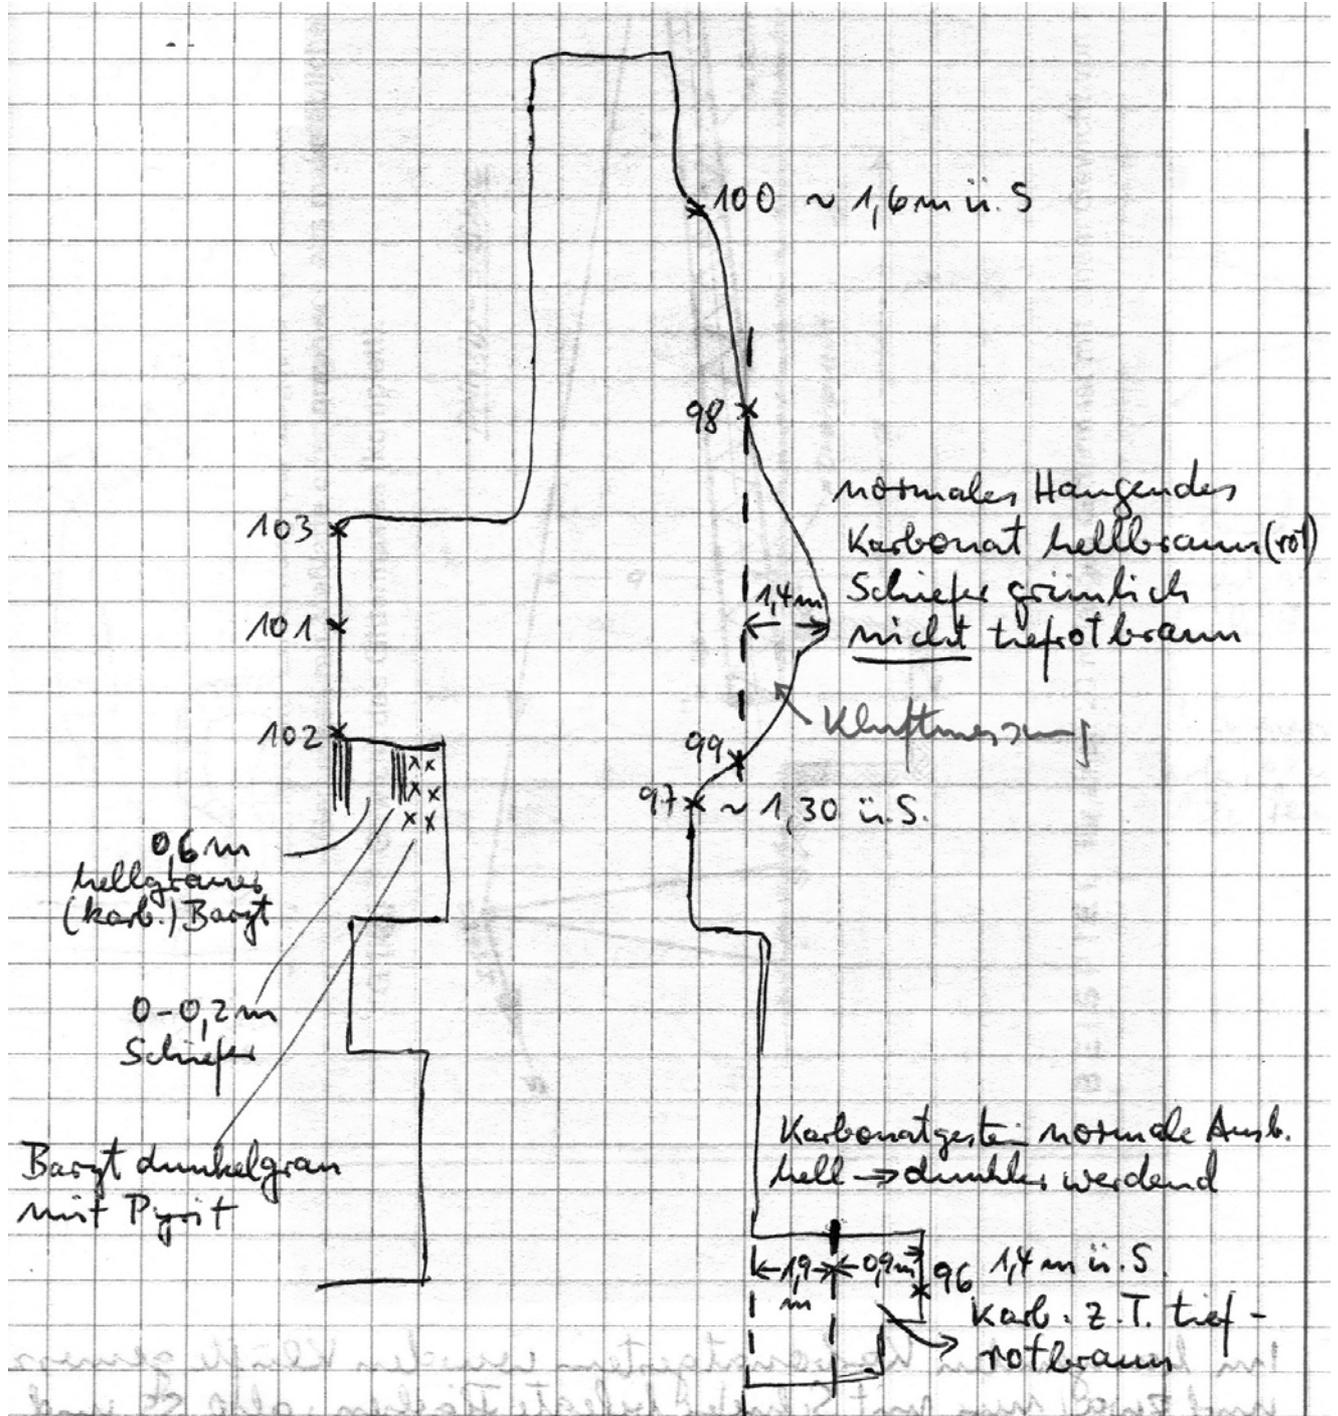
[Bild 102]

Im tiefrotbraunen Karbonat, mit sehr vielen Trochiten, ist von Klüften ausgehend, absolut einwandfrei, eine Bleichung vorhanden. Aus rotbraunem Phyllit oder Shiefer (dunkel) wird ein helles Grün!

Das macht fraglich, wie weit überhaupt solches Grün Bleichungen entspricht. Das Karbonatgestein bleicht nicht so leicht.

Im hangenden Karbonatgestein wurden Klüfte gemessen und zwar nur mit Schiefer belegte Flächen, also ss und sf. Die Karbonatbänke sind praktisch zu Linsen zerschert. Andere Flächen sind kaum messbar.

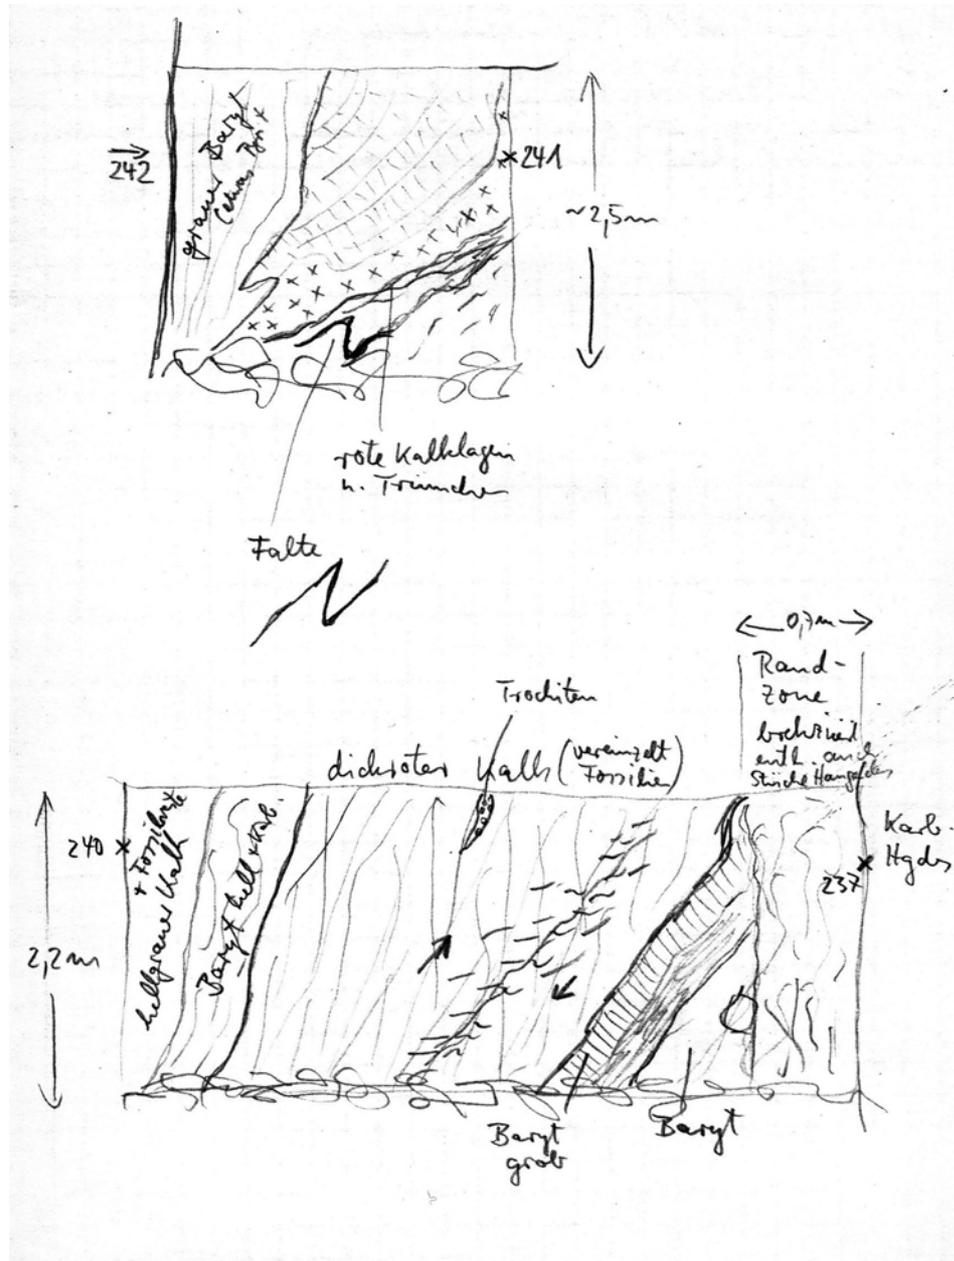
[Bild 105]

Auf der 1. Teilsohle war der Abbau nach E fortgeschritten. Er dient dort nur noch der Ver-satzgewinnung. Der Karbonatgehalt nimmt stark zu. Vor allem war vor Ort eine nach N einfallende dickrote Kalkbank zu erkennen, die in den Schwerspat hinein schwächere Farbe annimmt, mehr in einzelne Lagen aufspaltet und am Ende Pferdeschwanz-artig mehr oder weniger im bunten Baryt auskeilt.

Am tektonischen Hangenden trat in den Karbonatgesteinen eine ausgeprägte "grüne Kluft" auf. Die Grenze Baryt/Karbonatgestein ist stellenweise nicht gut festzulegen. Entweder es gibt eine primäre Verzahnung, die stark brekziiert wurde, oder durch die Brekzierung sind die entsprechenden Gesteine an der Grenze gemischt worden.

Die rote Karbonatbank ist mit dem Einfallen des Körpers ( $\pm$  senkrecht) nicht identisch. Es lässt sich noch nicht entscheiden, ob hier eine primäre Erscheinung oder eine tektonische Verformung vorliegt, was eher zu vermuten wäre.

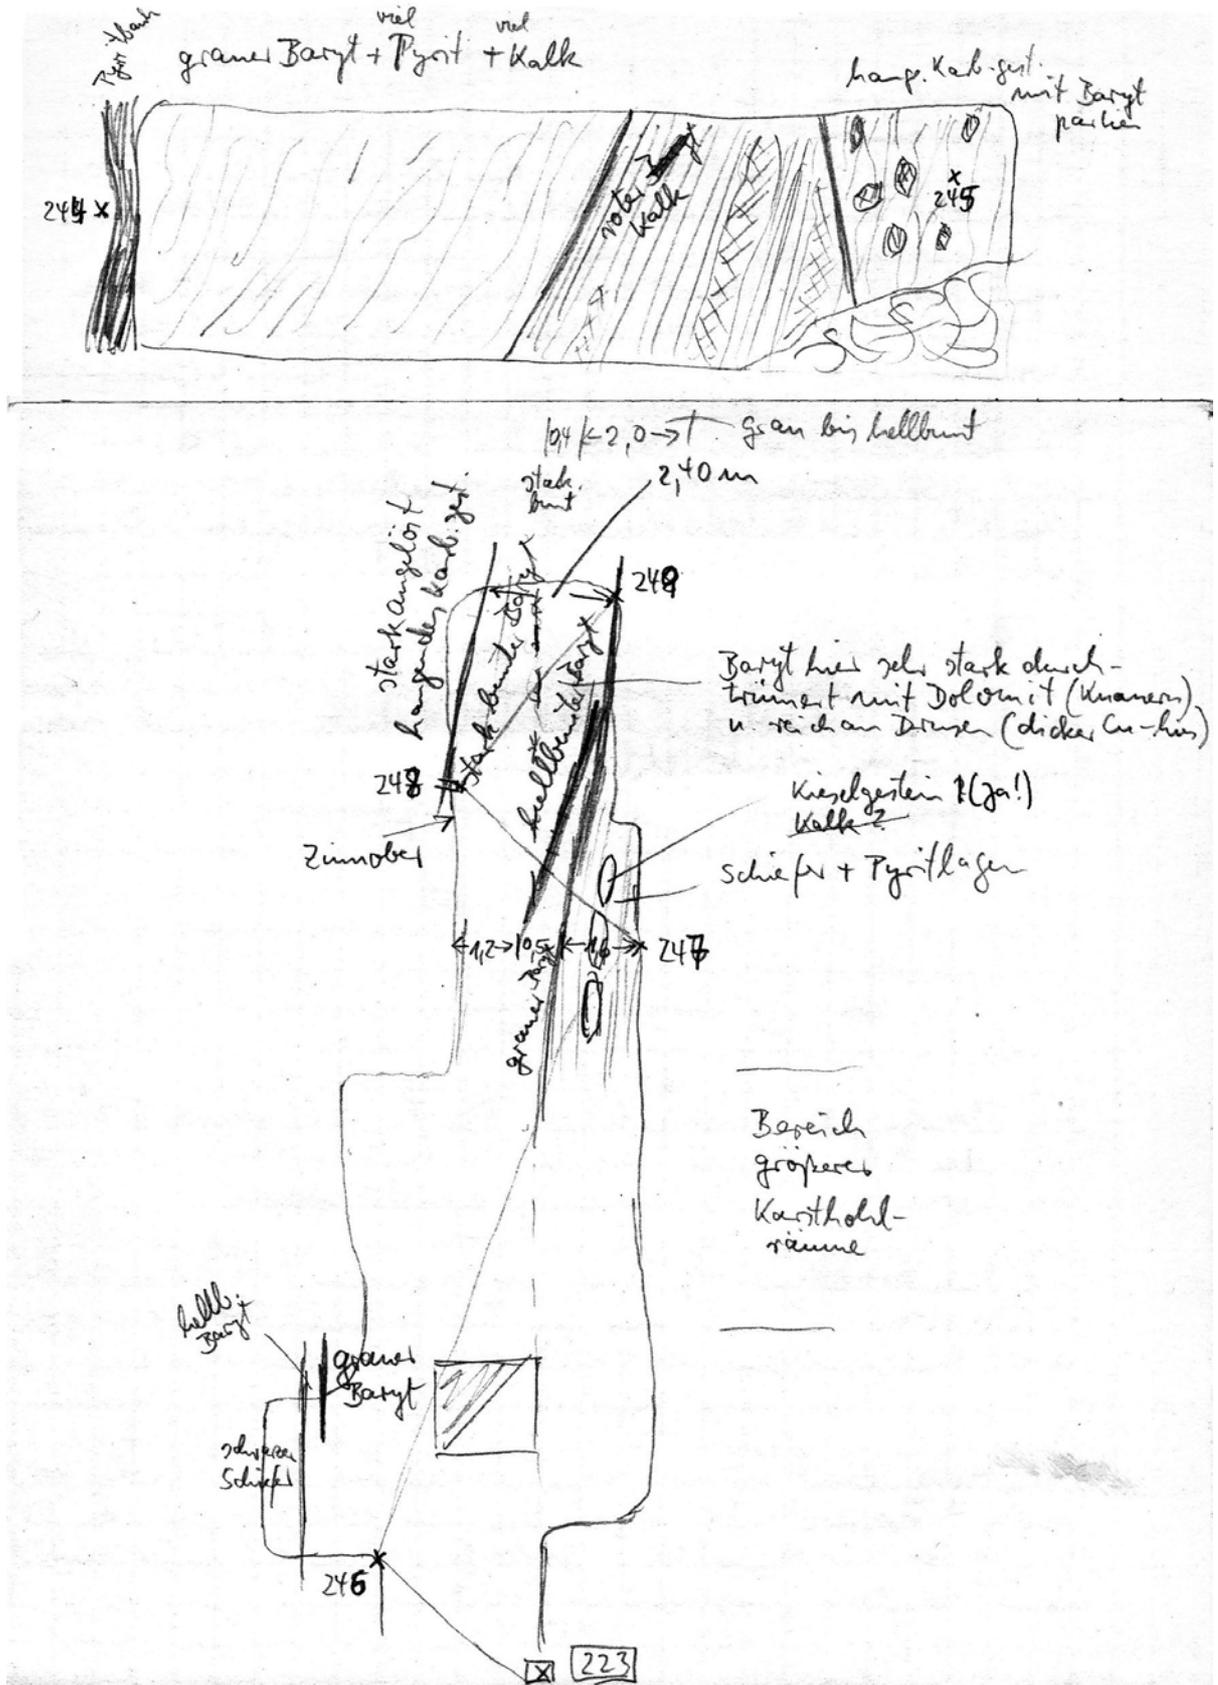
[Bild 106]

Grüne Kluft bei Pkt.243 reichlich Arsenkies.

Im W im Bereich des bunten Baryts reichlich Zinnober u. Kaolin/Nakrit. In einer Druse sehr dicker Cu-kies. In den liegenden Schiefen zerscherte Lage von Kieselgesteinen.

Durchschlag von der 4. Teilsohle zur 5. Sohle fertig.
