1976-02-08

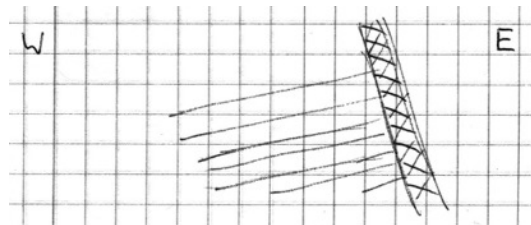
[Bild 108]

Im W kein weiterer Aufschluss mehr. Trotz allgemein stärkerer Wasserzuflüsse ist der letzte Teil der dort aufgefahrenen Strecke (1. Teilsohle) praktisch trocken.

Im E keilt der Schwerspat tektonisch bedingt aus. An einer tektonischen Verquetschungszone ist nicht zu zweifeln. Die Mineralisationen zeigen hier relativ viel Quarz. Das liegt wahrscheinlich am Ausquetschen karbonatischer Schichten und Einquetschen SiO₂-haltiger Schiefer in die Aufschlussnähe.

Das Einfallen einer schwach geneigten Klüftung, die im hangenden fossilreichen Kalk zu sehen ist und auch im Schwerspat erscheint, könnte eventuell auf der Störzzone senkrecht stehen.

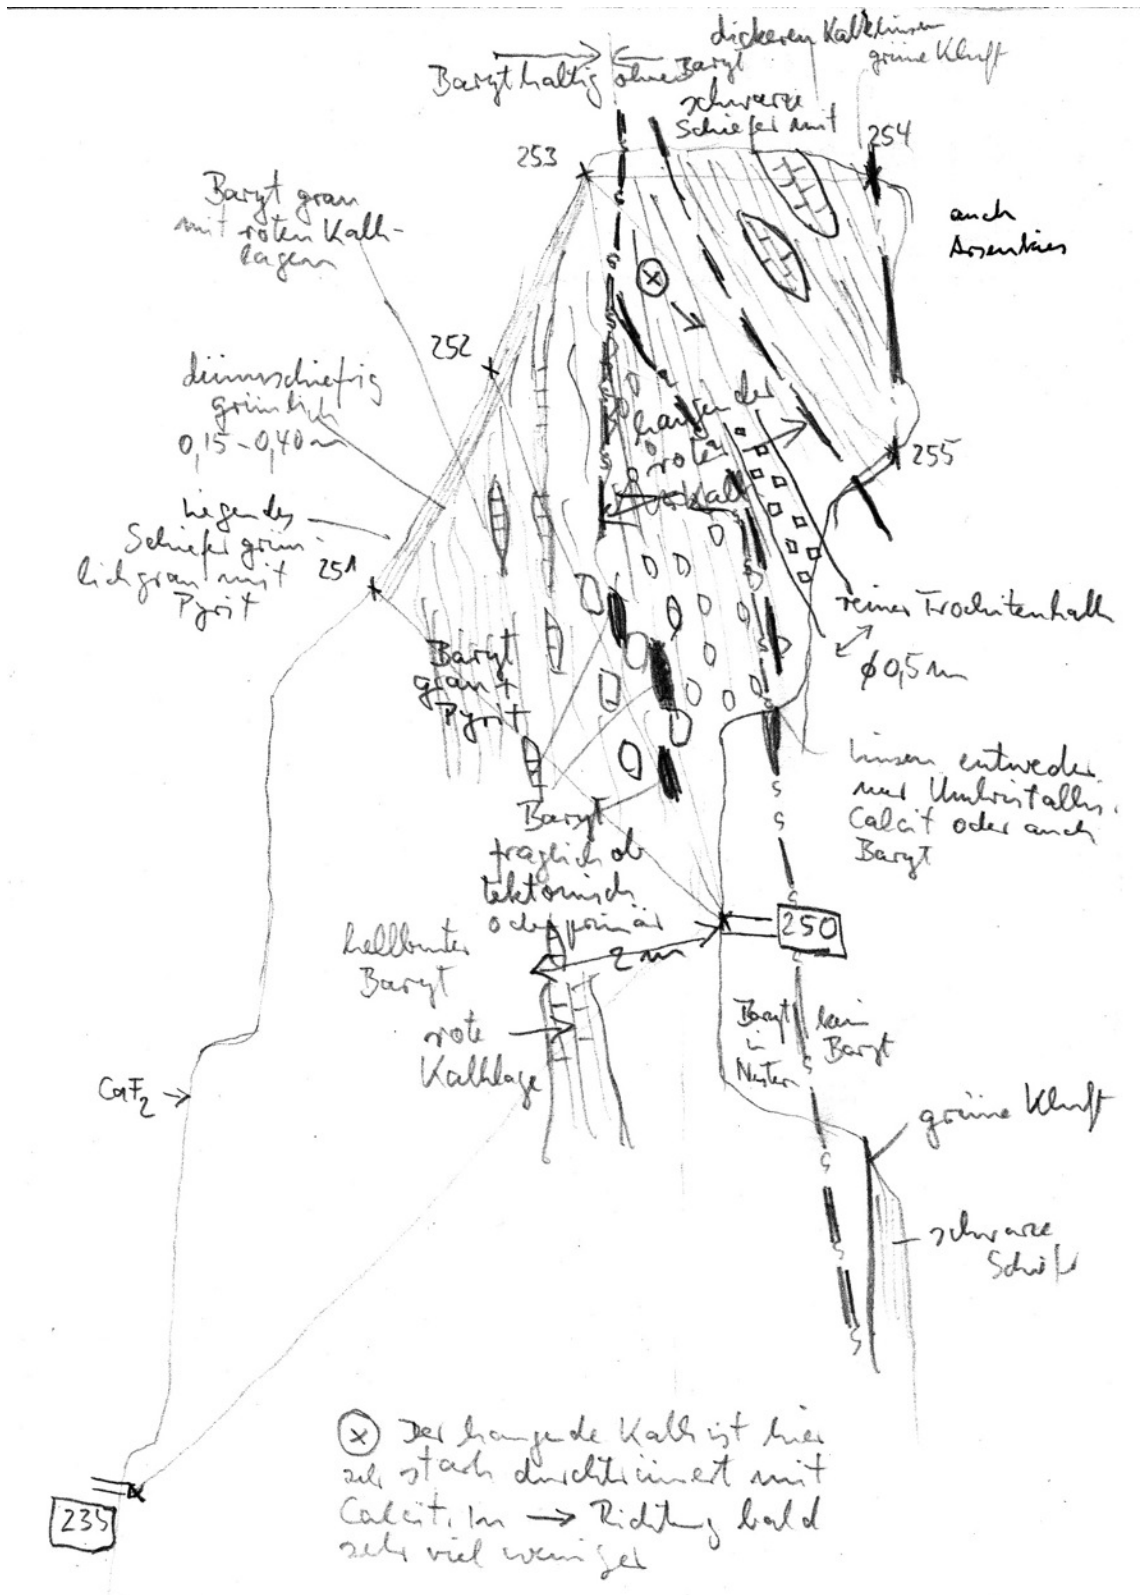
[Bild 109]

Die übergroße Mächtigkeit des Baryts geht darauf zurück, dass der Schwerspat aus der Knautschzone in die benachbarten Teile hineingedrückt wurde.

Eine hier erscheinende Zone mit reinem Trochitenkalk dürfte den roten schiefrigen Trochitenkalken aus früheren Einbrüchen ins Hangende entsprechen.

Die grüne Kluft ist hier ganz eindeutig älter als der rosa Dolomit. Fraglich aber ist, ob der hier rosa vorliegende Dolomit immer der ältesten Abfolge entspricht und nicht zum Teil dem jüngeren entspricht.

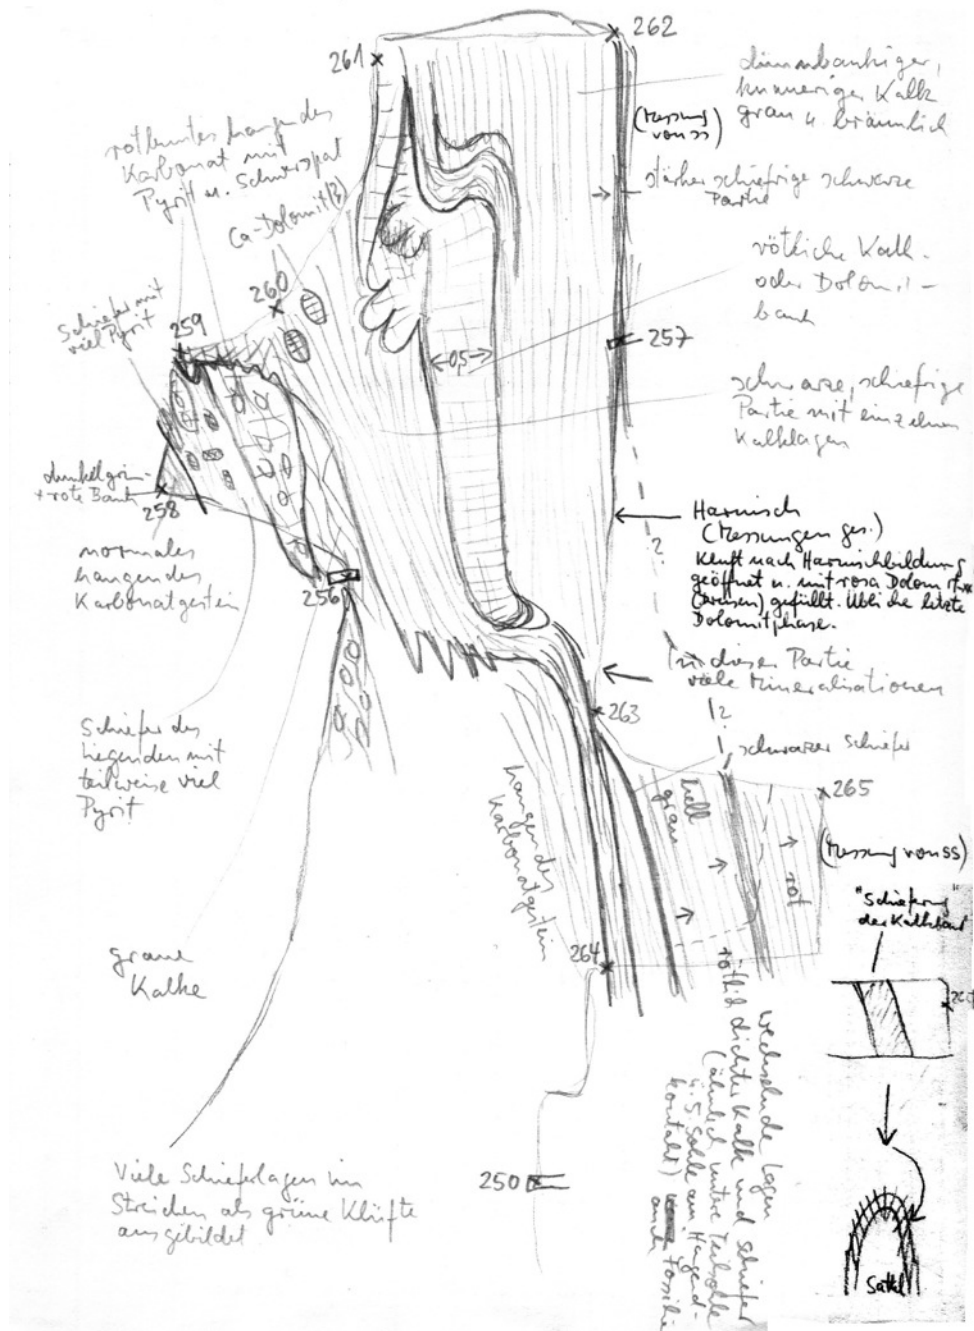
[Bild 110]

Die Verhältnisse im E siehe Zeichnung. Offensichtlich handelt es sich um eine Störung, die sehr flach zum Streichen verläuft.

Die hangenden Kalke stehen hier nicht mehr überkippt, wie z.B. noch auf der unteren Teilsohle zwischen 4. und 5. Sohle.

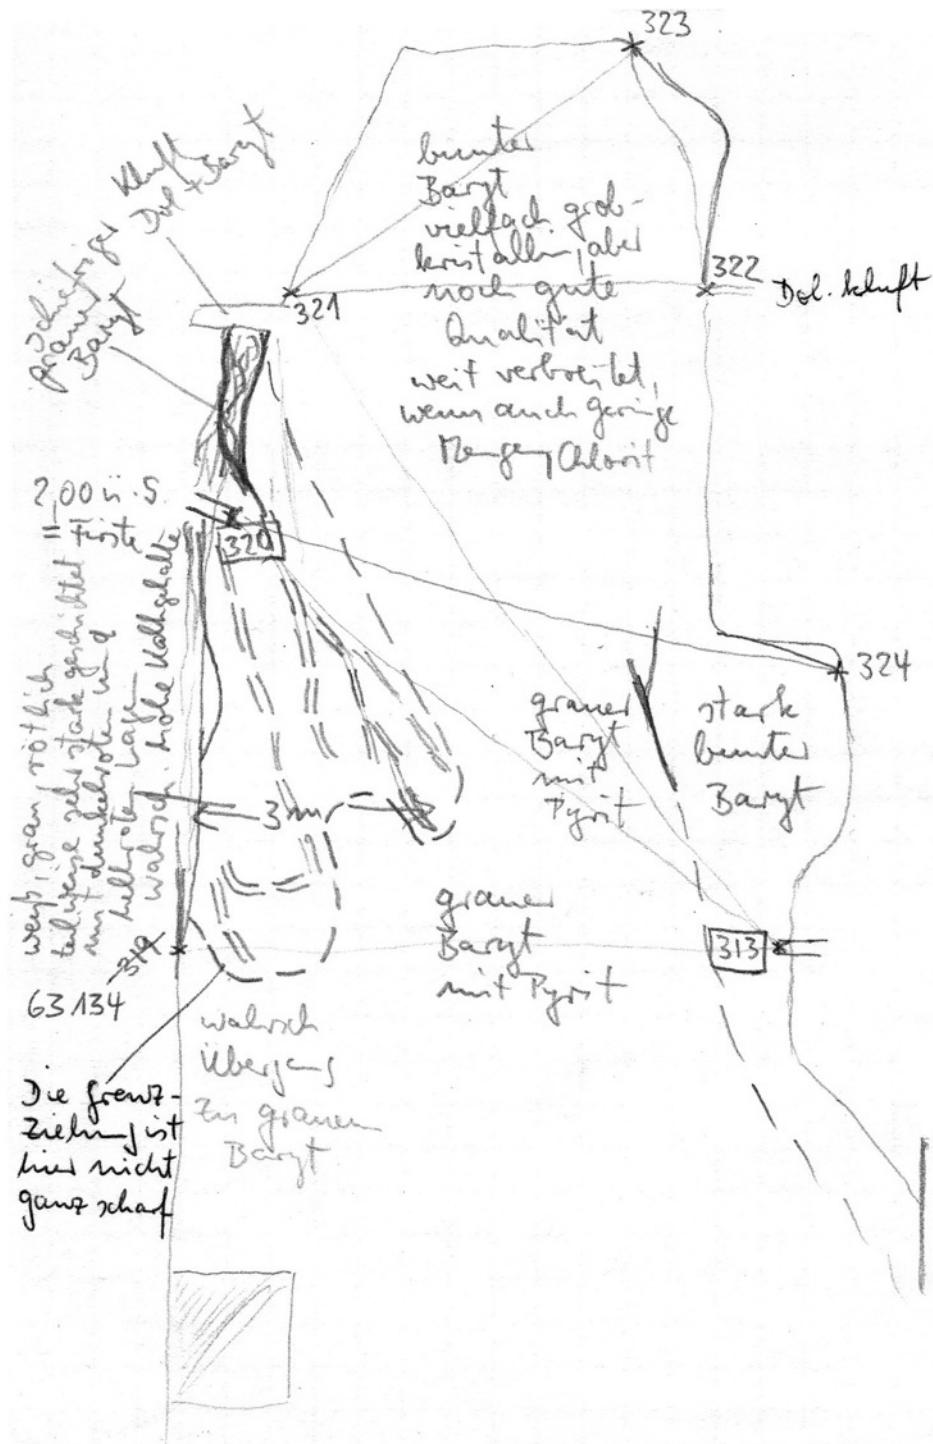
[Bild 113]

Auf der 1. Teilsohle war ganz im E innerhalb der Körperbegrenzungen hochgebrauchen. Soweit ersichtlich verschmälert sich der Körper stark, vor allem von Seiten des stratigraphisch Liegenden her. Dieser Teil wurde noch nicht untersucht.

Die wichtigsten Arbeiten waren auf der 2. TS. Nach E liegt noch brauchbarer bunter Baryt vor, jedoch war die Liegendgrenze nicht sauber, die Hangendgrenze garnicht erfasst.

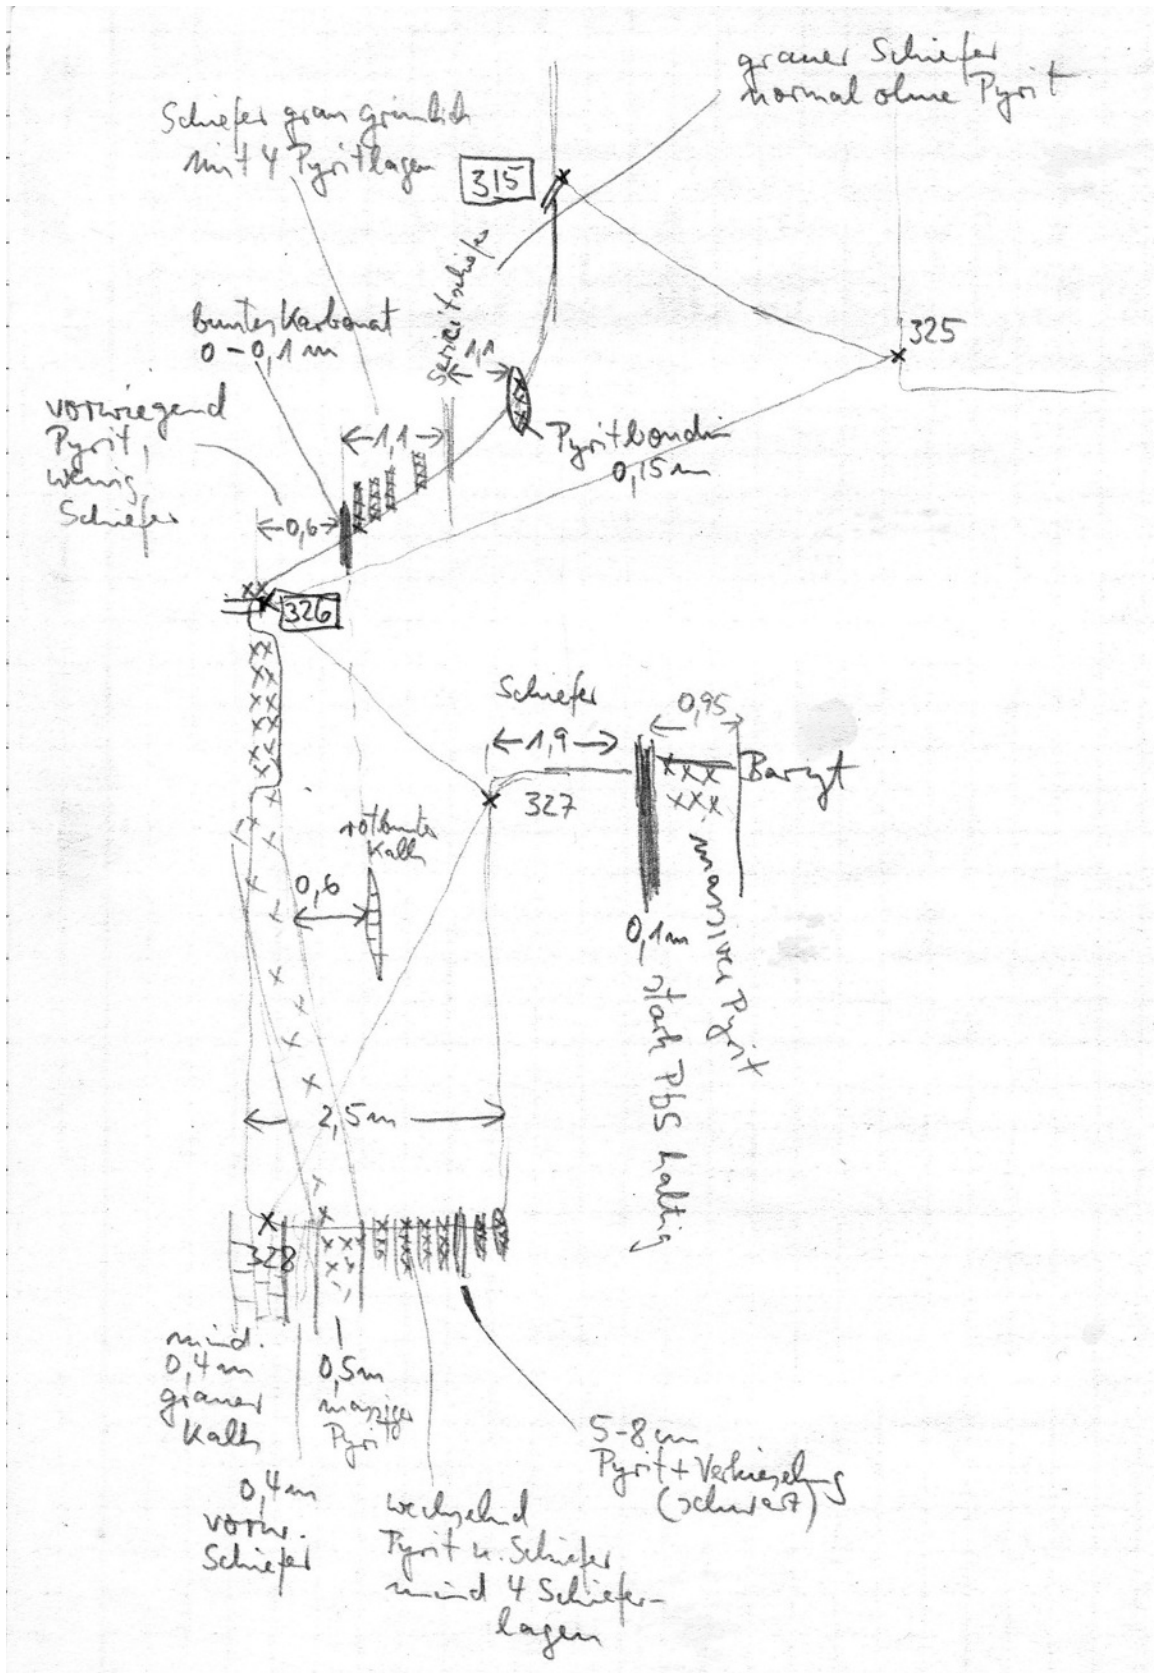
[Bild 114]

Im Bereich der Schloten war die Füllung vollständig herausgeholt, sodass jetzt ein größerer Hohlraum vorliegt. Um starken Ausbau zu vermeiden, wurde eine Umbruchstrecke ins Liegende abgesetzt.

Bemerkenswert, dass am Rand des Karsthohlraums der Baryt mit 0,95 m Pyrit beginnt und darunter etwa 0,10 m mit Pb/Zn-Vererzung vorliegen.

In der pyritreichen Serie der Umbruchstrecke tritt auch eine rotbunte Bank auf, allerdings sehr stark boudiniert.

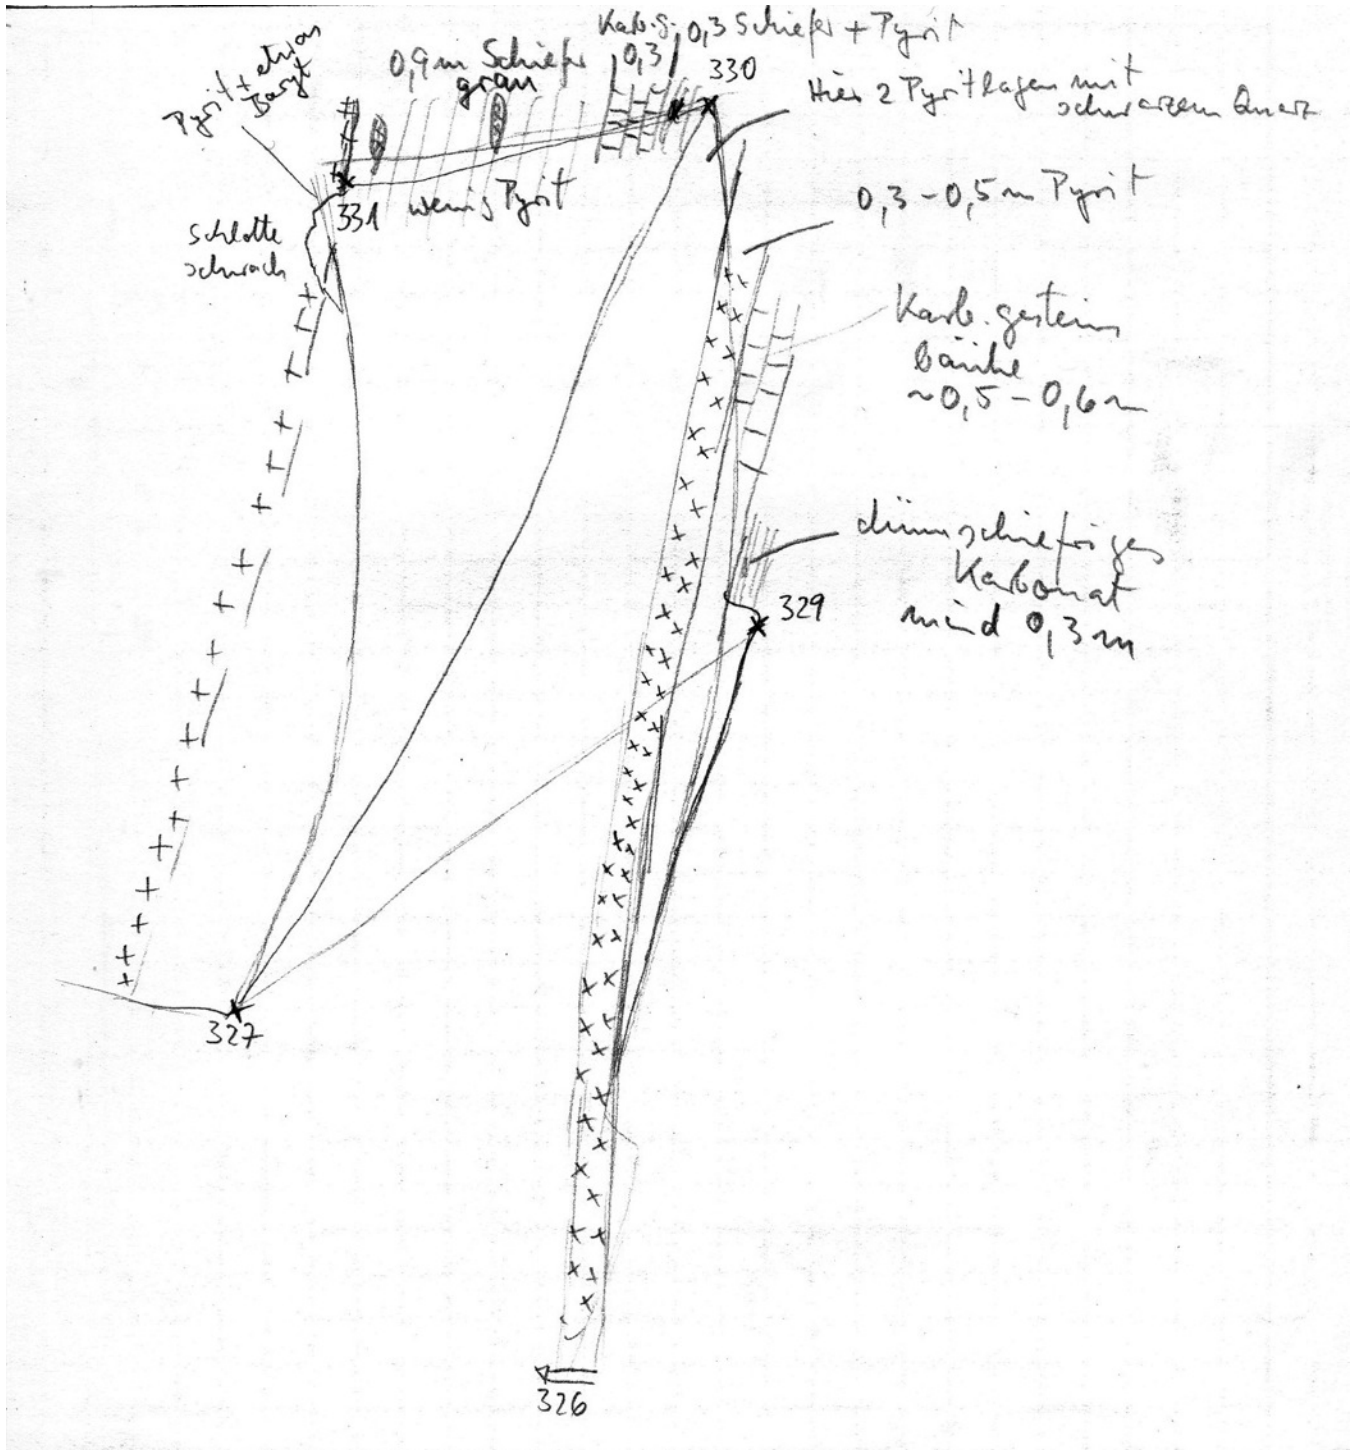
[Bild 115]

Auf der 1. TS war weiter hochgebrochen. Das Material war in der gerade aufgefahrenen Partie recht gut und wurde augenscheinlich abgefördert. In diesem Bereich an zwei Stellen reichlich Zinnerber.

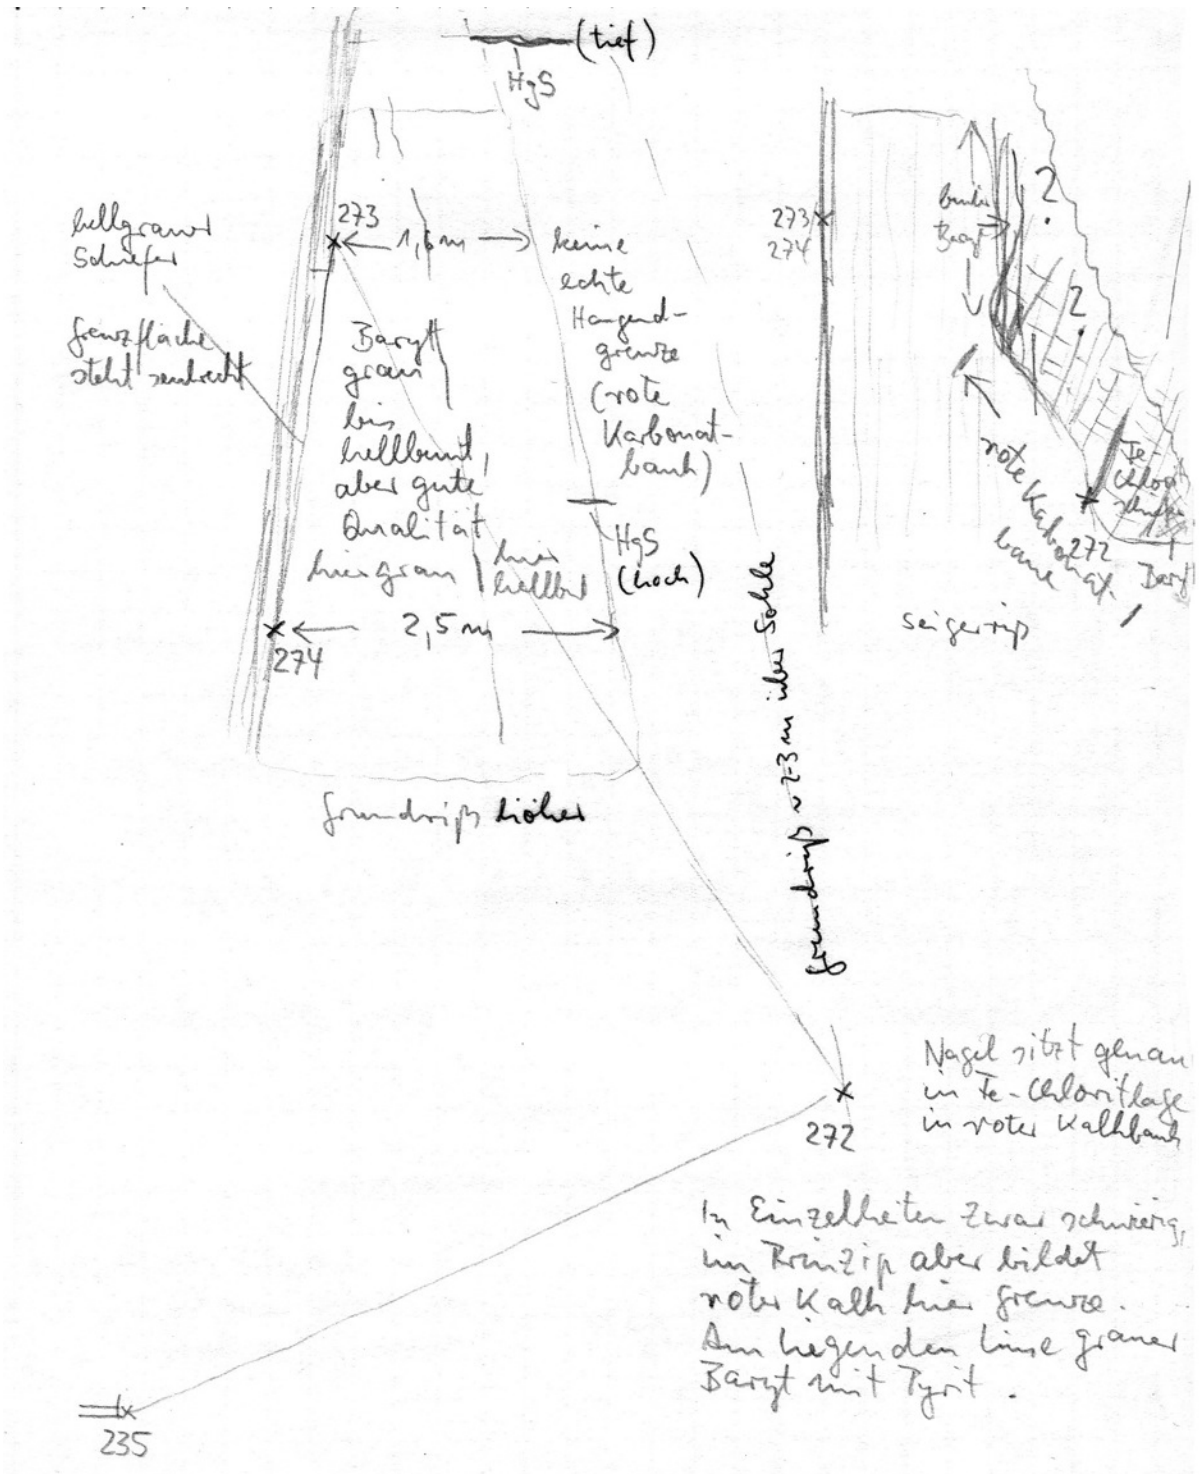
[Bild 116]

Während die Liegendgrenze sehr glatt ablöst, ist die Hangendgrenze nicht exakt auszumachen. Grob entspricht sie aber der im Abbau anstehenden Grenze.

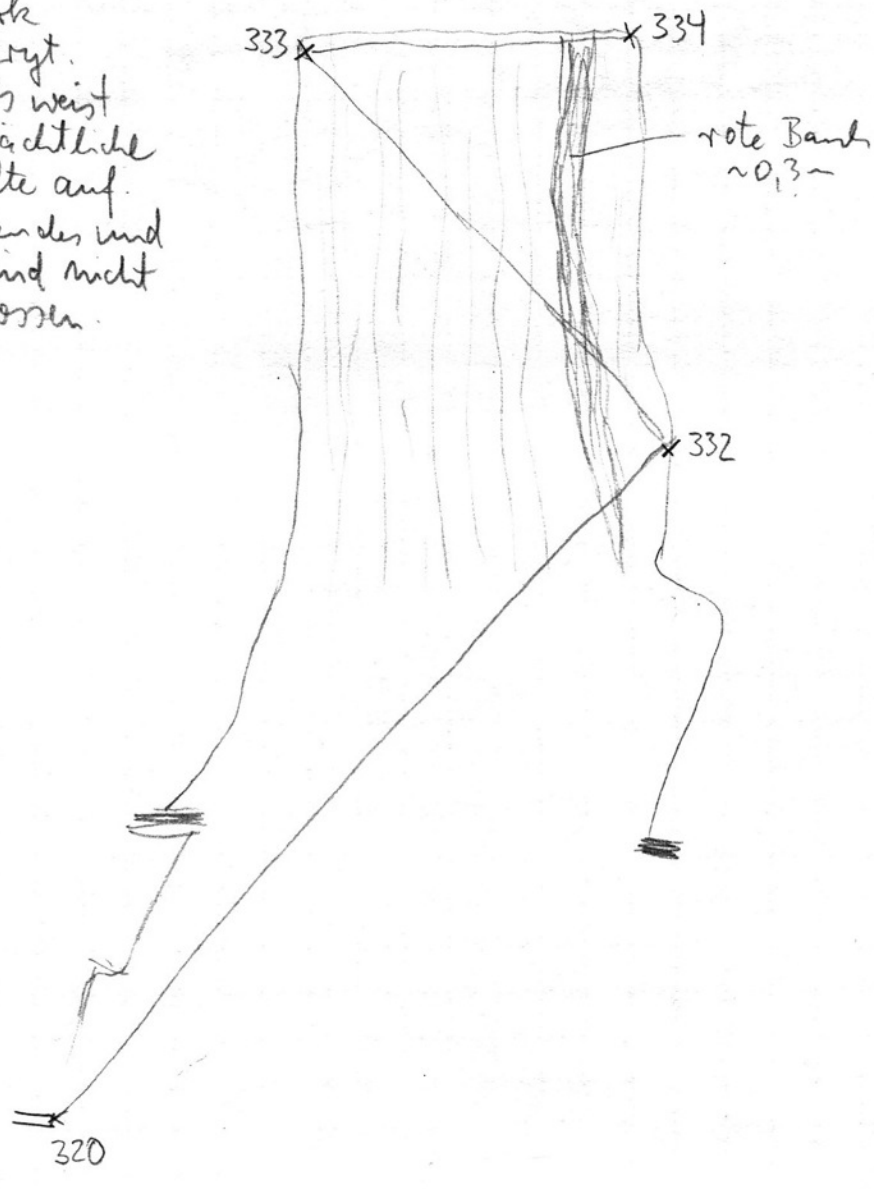
[Bild 117]

Die Strecke steht voll in stark buntem Baryt. Der Oststofs weist bereits beträchtliche Kalkgehalte auf. Echtes Hangendes und liegendes sind nicht aufgeschlossen.

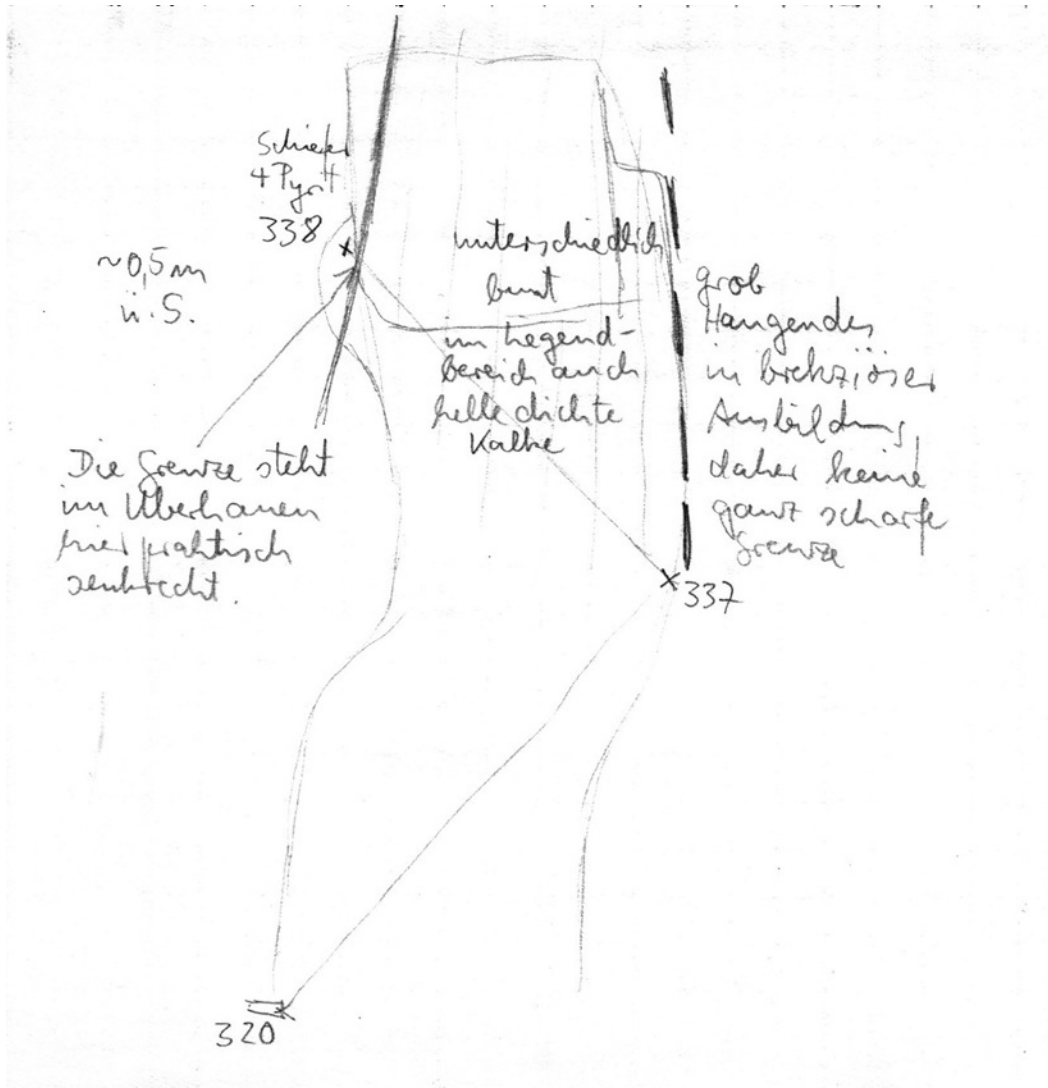
[Bild 118]

Der Arbeitsfortschritt war gering. Zwischen 1. und 2. TS war im E das Überhauen durchschlägig. Die Grenzfläche zum Liegenden ist scharf und steht etwa senkrecht.

Im W der 2. TS war der Abbau nur etwas in den Baryt vorgetrieben. In den liegenden Schiefen fand sich in einer Pyritlage etwas oberhalb (stratigr.) der schwarzen kiesligen Pyritzone "Achat".

Auf der 1. TS war das hangende Karbonatgestein wohl noch 1-2 m nachgeschossen worden. Darin kommt jetzt eine schwarze Schieferbank (etwa 0 - 0,2 m) etwa 2 m von der Barytgrenze entfernt zum Vorschein.

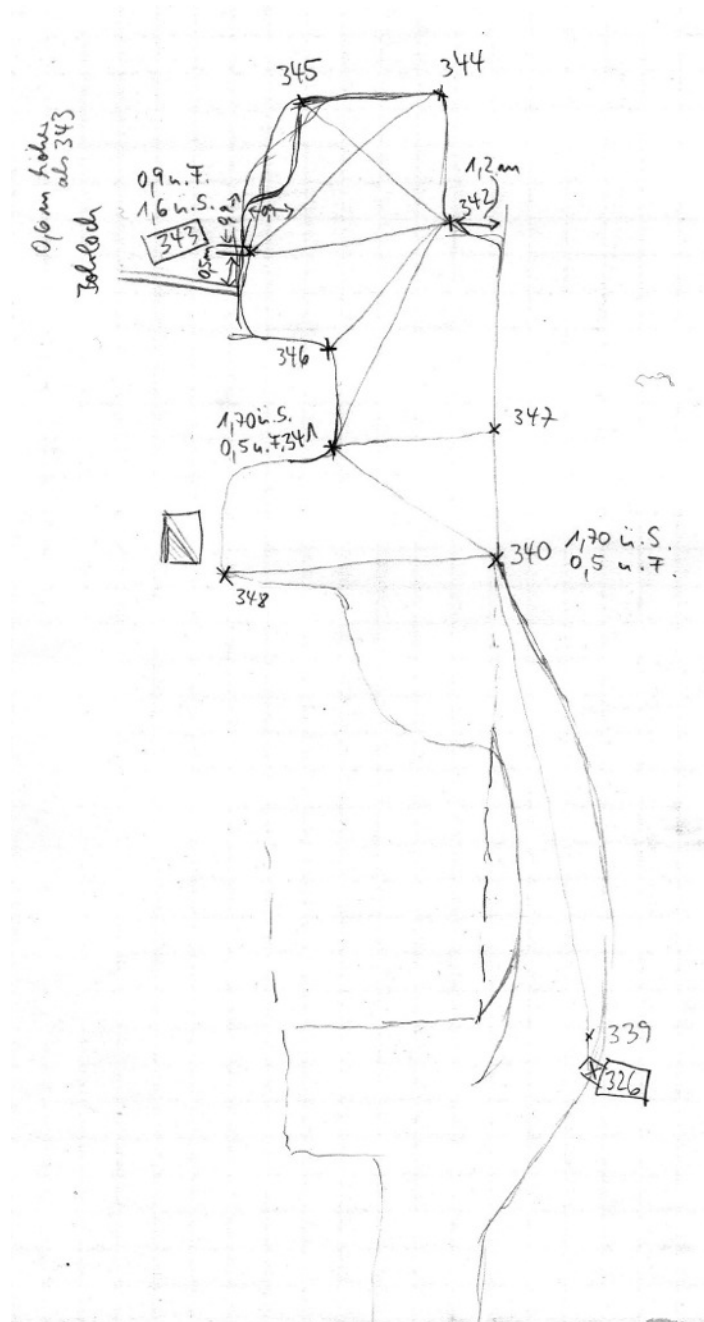
[Bild 120]

Im E war der Abbau der Scheibe zwischen 1. und 2. Teilsohle fortgesetzt. Das Liegende war nachgeschossen, doch war die dort noch befindliche Barytmenge klein. Am Hangenden war zur Versatzgewinnung eine breite Partie nachgeschossen. In den schwarzen Schiefen wieder gelgrüne Klüfte und direkt bei Pkt.349 recht reichlich Arsenkies.

Auf der 1. Teilsohle findet wegen der übergroßen Breite Nachfall von der Firste statt, wodurch ein Ausbau notwendig wird.

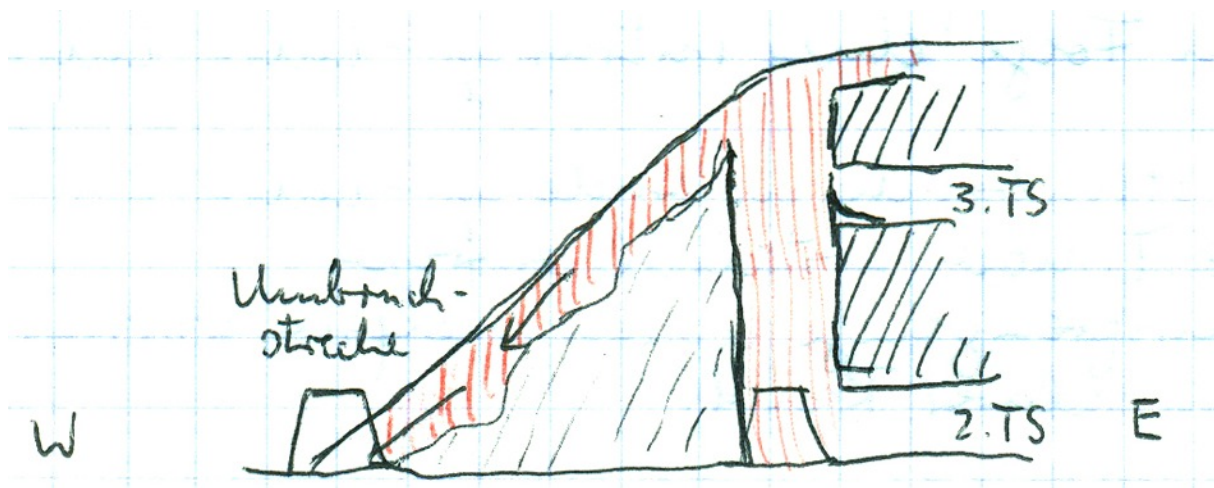
[Bild 124]

Im W war auf der 2. Teilsohle nur unwesentlich weiter gebaut worden. Aus dem Karsthohlraum sind Massen nachgerutscht.

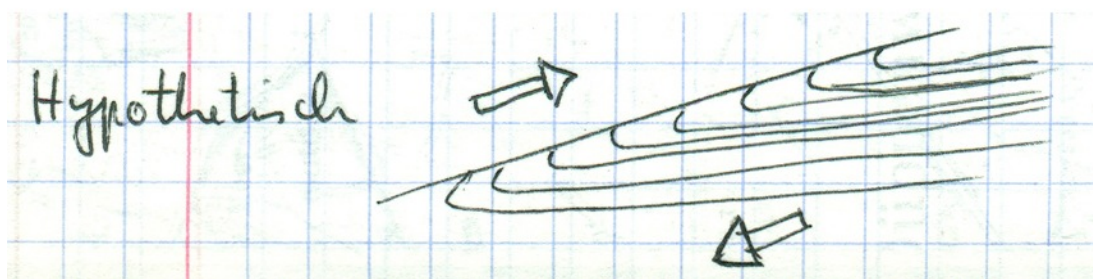
[Bild 125]

Auf der 5. Sohle wurde im Bereich vor der Störung abgespritzt. Dabei kamen wahrscheinlich als Schleppungen zu deutende Umbiegungen zum Vorschein.

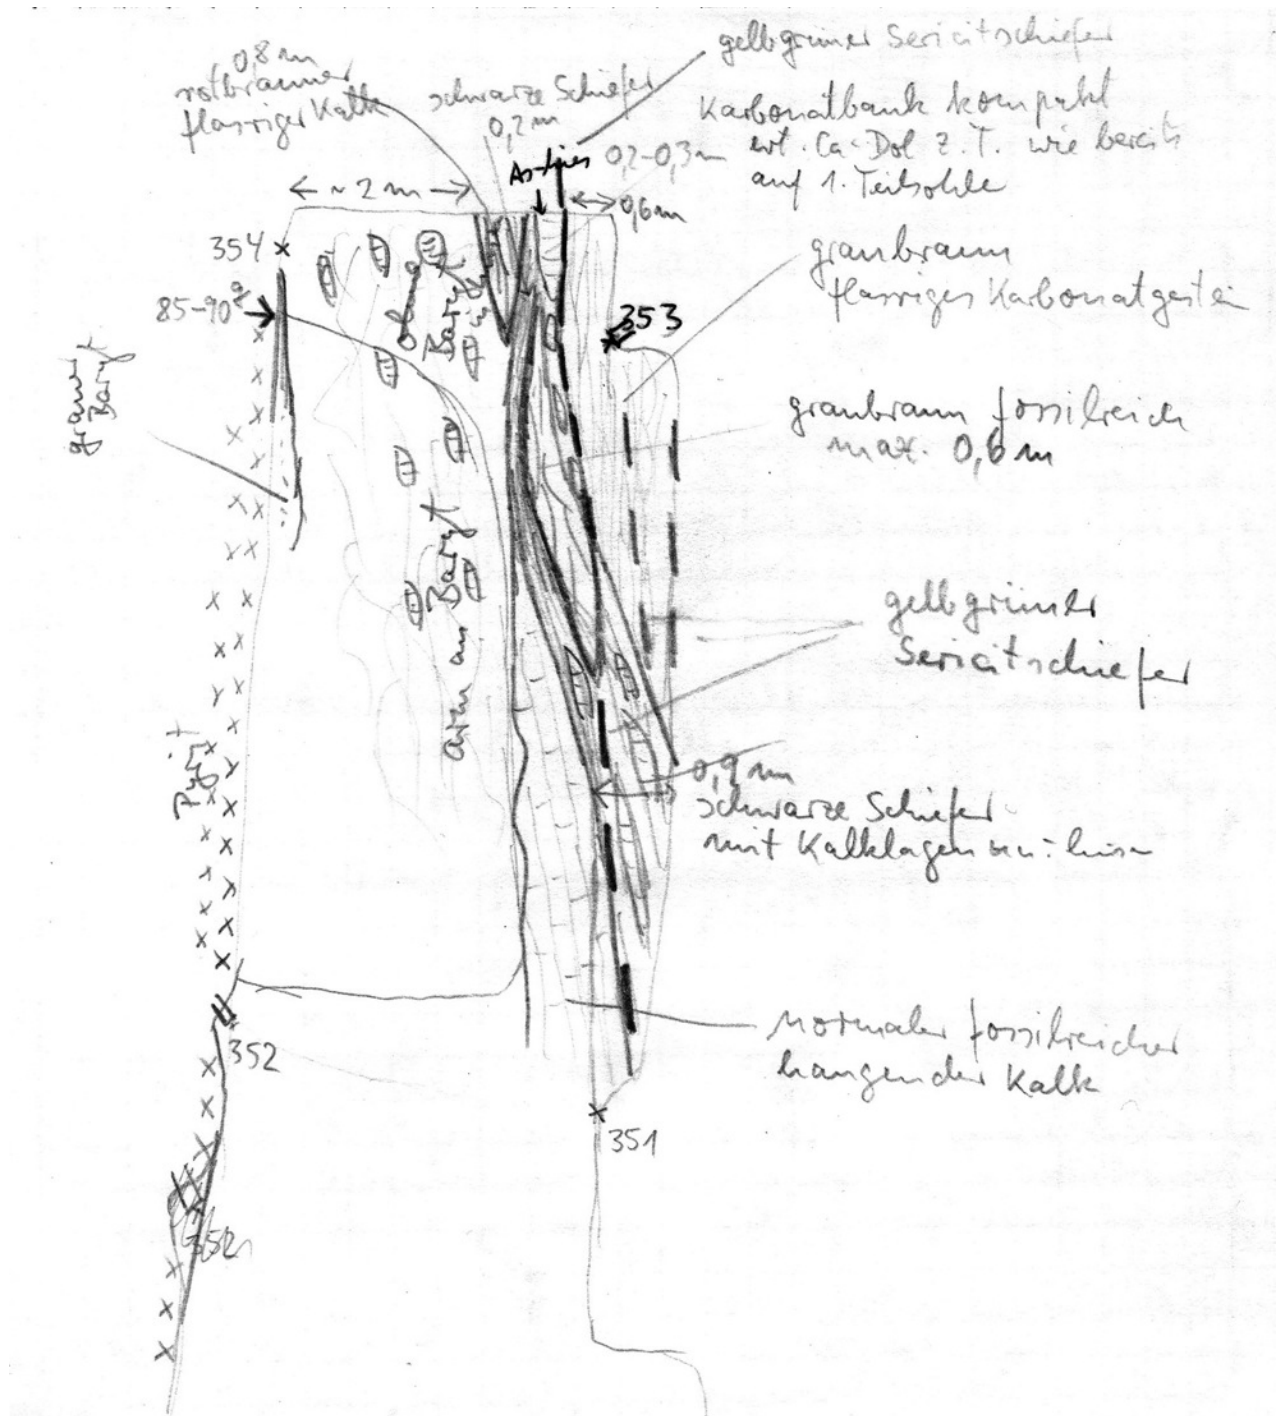
[Bild 126]

Die einfallende Strecke zur 7. Sohle ist noch nicht weit aufgefahren. Sie steht noch ganz im Störungsbereich. Verwendet wird bereits das dieselgetriebene LHD-Gerät.

Auf Klüften im dunklen Kalk teilweise Asphalt (?).

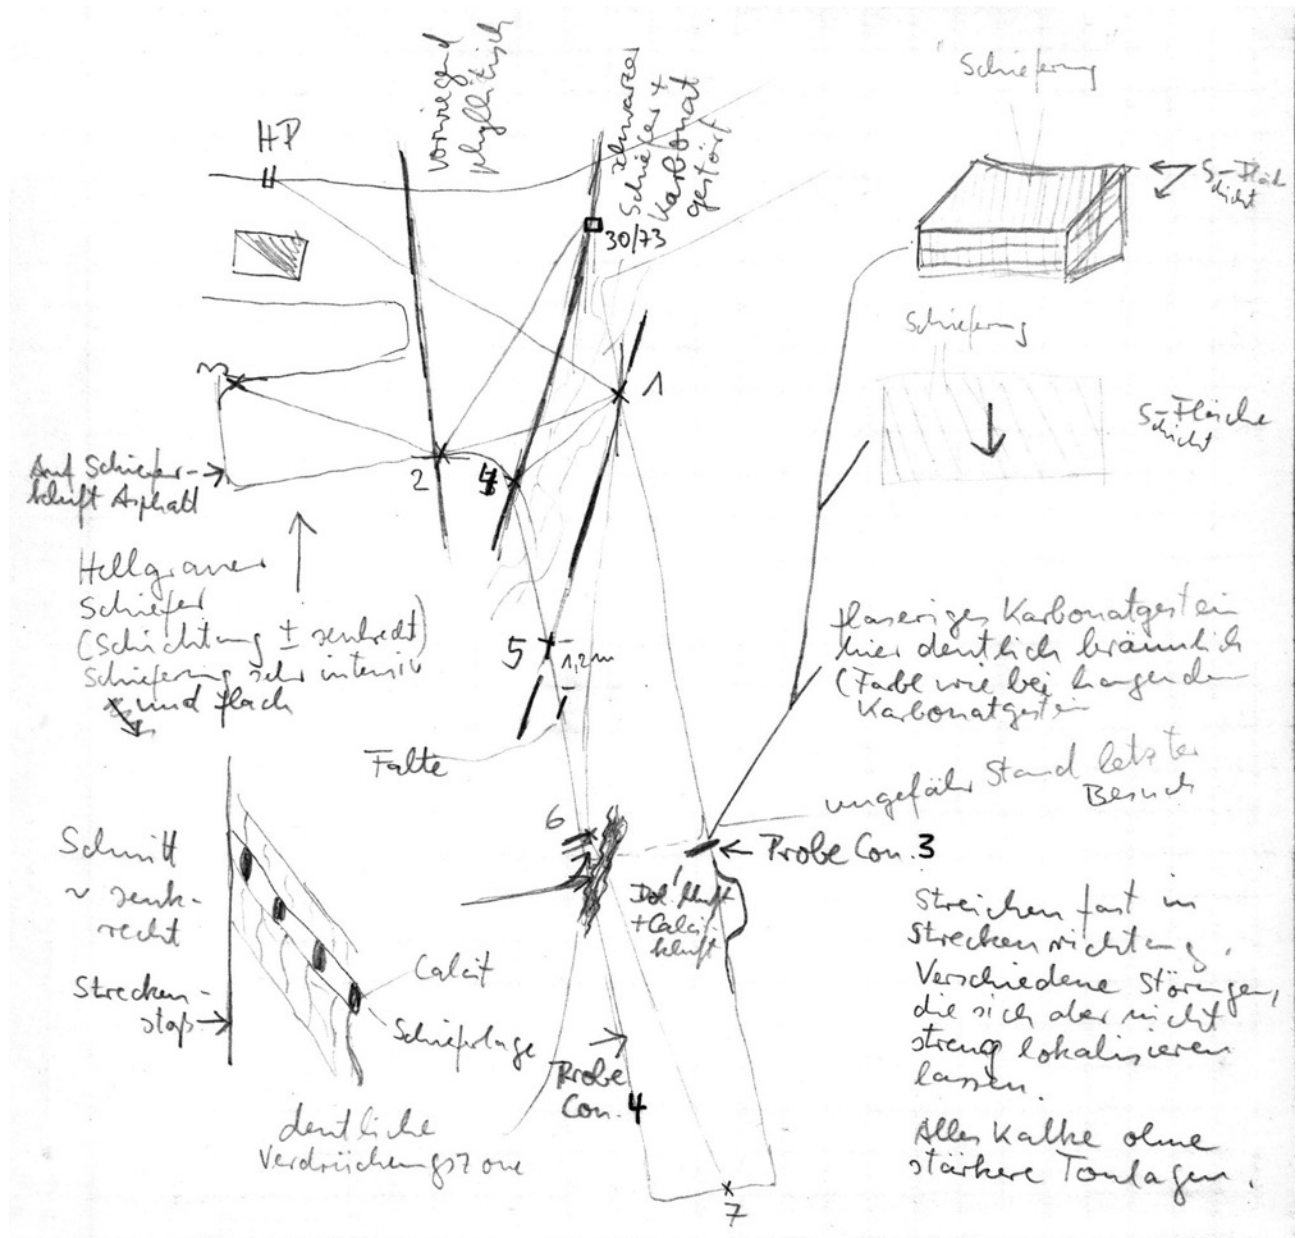
[Bild 130]

Bearbeitet wurde die einfallende Strecke. Kluftrmessungen im Bereich Pkt. 6 - 7 und wenige Messungen im Bereich 2 - 3. Im neuen Bereich hat sich das Streichen deutlich etwas gedreht.
