1976-02-08

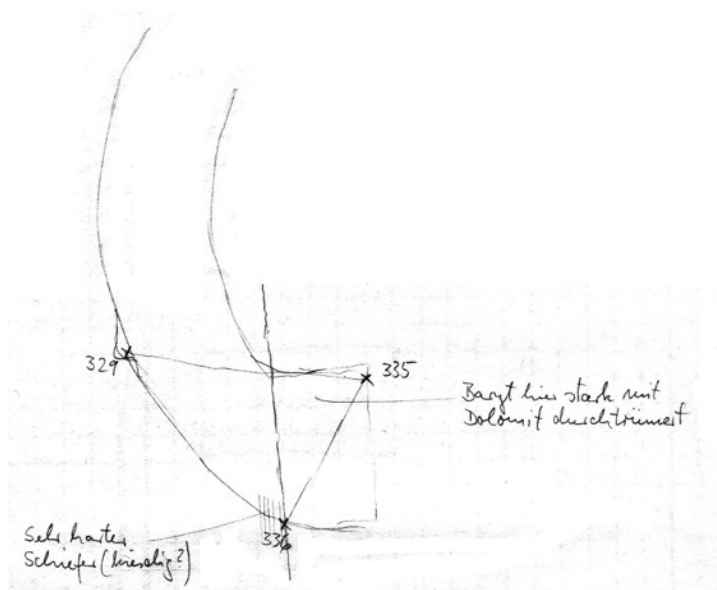
[Bild 119]

Auf der 1. TS war das hangende Karbonatgestein wohl noch 1-2 m nachgeschossen worden. Darin kommt jetzt eine schwarze Schieferbank (etwa 0 - 0,2 m) etwa 2 m von der Barytgrenze entfernt zum Vorschein.

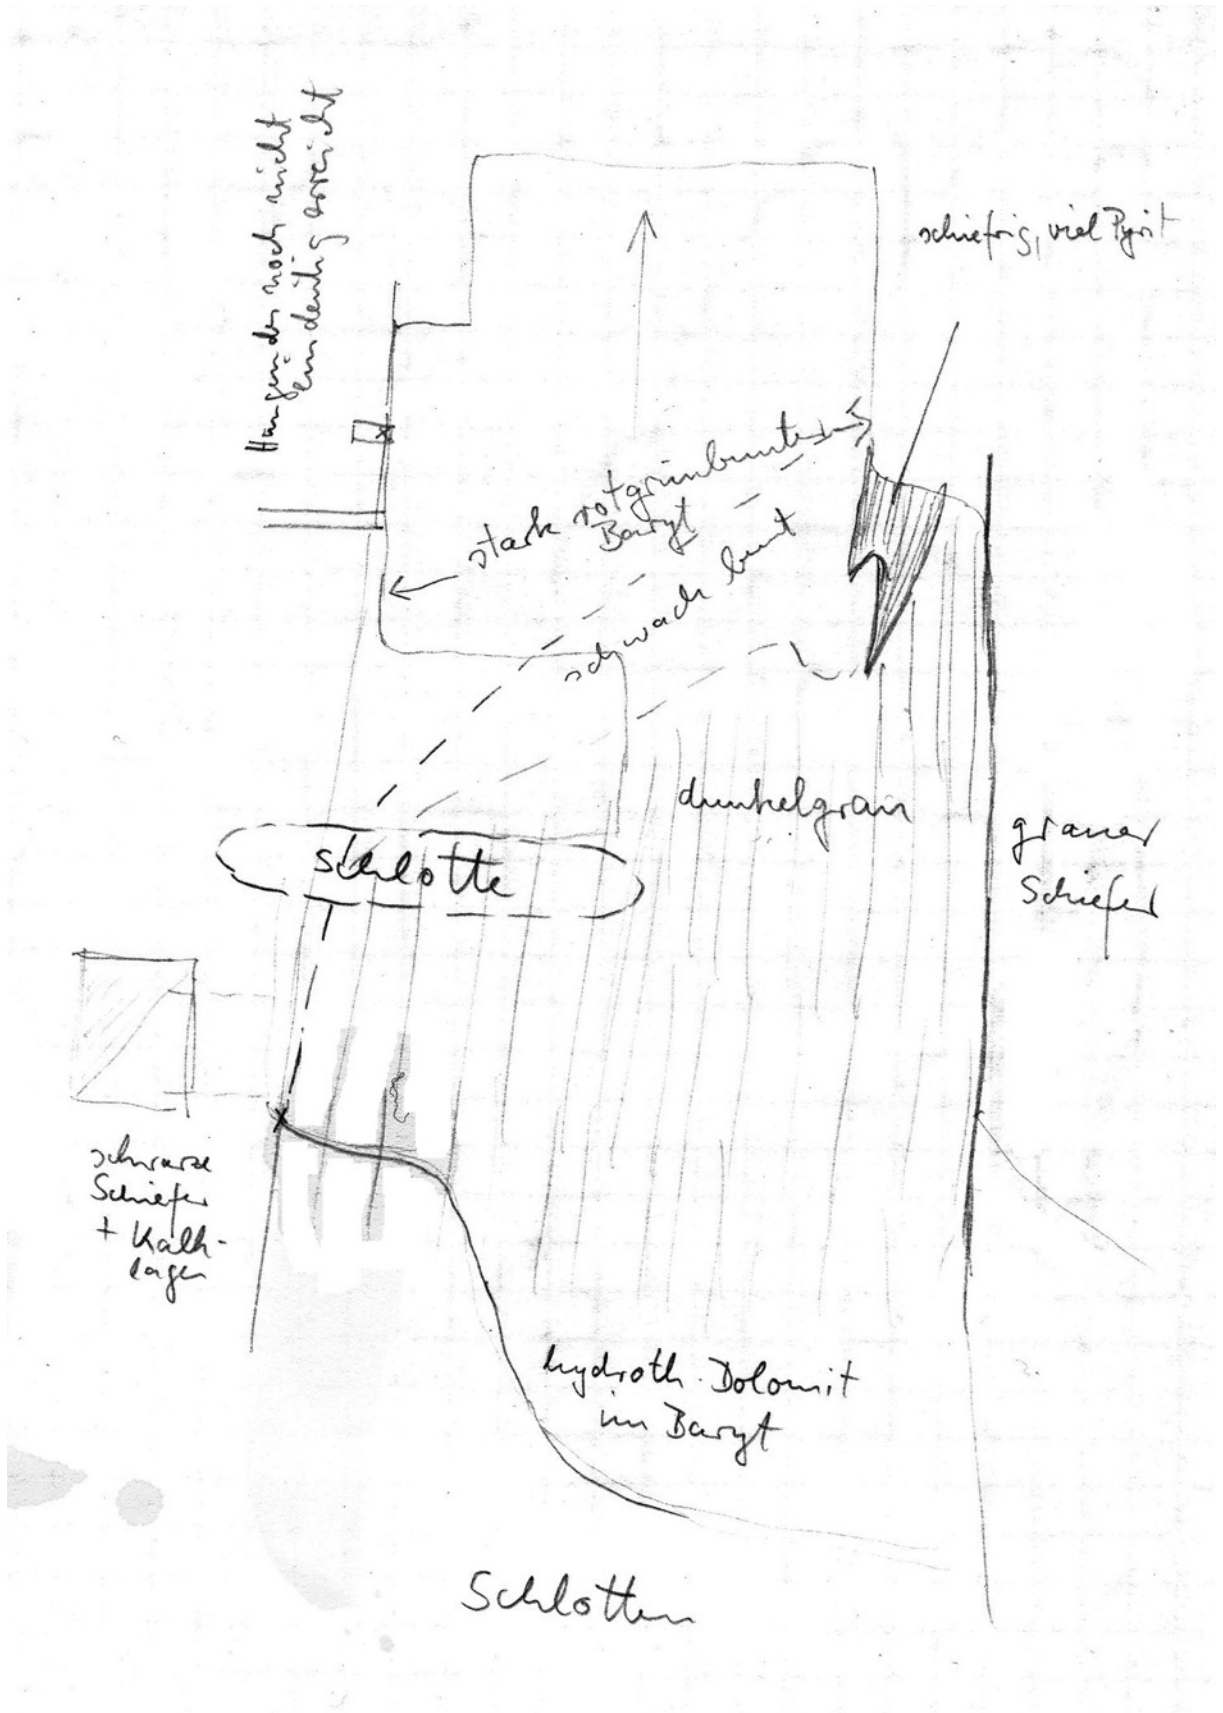
[Bild 121]

Auf der 1. Teilsohle findet wegen der übergroßen Breite Nachfall von der Firste statt, wodurch ein Ausbau notwendig wird.
